석회암공동 분포지역에서의 터널 시공사례

A Case Study on Construction of Tunnel at Limestone Cavity Site

¹⁾ (주)용마엔지니어링 상무, Managing Director, Yongma Engineering Co., Ltd

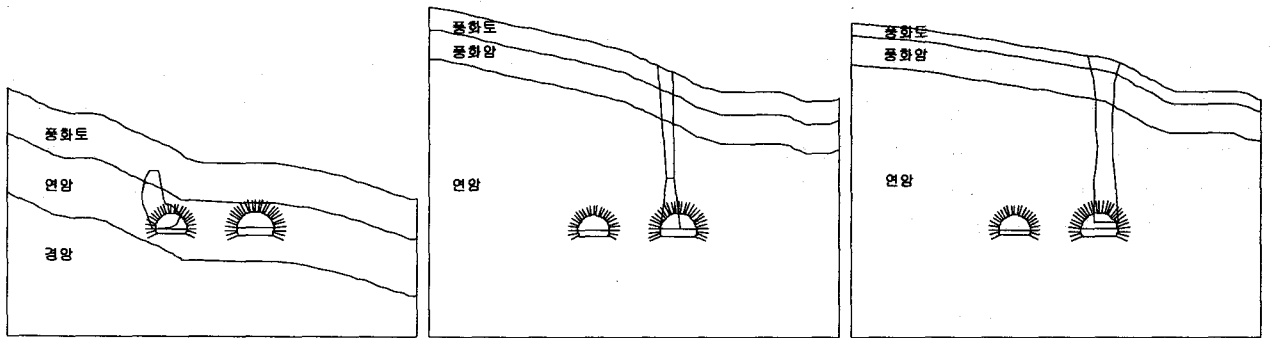
그림 14. 해석단면 A (STA. 0+139) 그림 15. 해석단면 B (STA. 0+240) 그림 16. 해석단면 C (STA. 0+299)

공동발생구간에 대하여 시멘트몰탈과 경량기포콘크리트 타설 등의 보강 실시 후 터널 안정성을 확인하기 위하여 다음과 같이 수치해석을 수행하였다. 해석단계는 시공순서를 고려하여 동해방향 상반굴착 후 강릉방향 상반굴착의 순서로 진행하였으며 해석에 적용된 지반물성치는 표1과 같다.

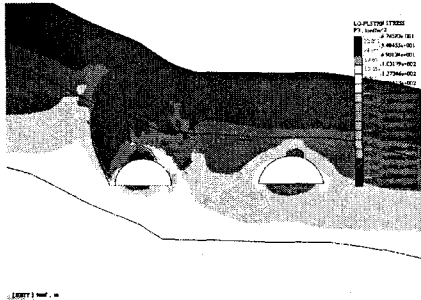
그림 17. 주응력도(Sta.0+139)

구 분	STA.0+139		STA.0+240		STA.0+299		허용치
	동해	강릉	동해	강릉	동해	강릉	
천단변위(mm)	-2.179	-5.348	-14.246	-15.096	-14.345	-10.663	-
Rock Bolt 축력 (ton)	2.33	2.07	7.62	6.10	2.72	1.60	8.7
Shotcrete 휨압축응력	455.8	321.1	725.9	580.9	814.0	546.9	840
Shotcrete 전단응력	3.186	3.367	6.971	6.097	8.475	6.373	35.4
