DC 급전계통 고저항 지락보호에 대한 연구

A Study on High Impedance Grounding Protection for DC Power Supply System

2.5 고저항 지락 사고사례를 통한 분석 및 고찰

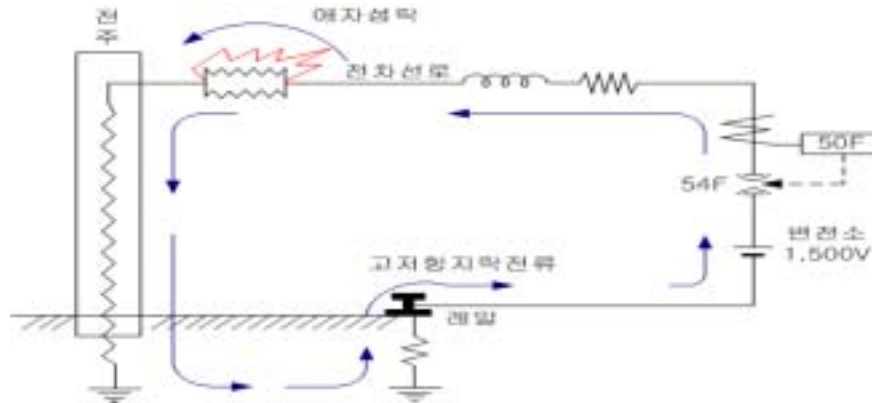
그림3. 고저항 지락고장 개념도

고저항 지락은 직류 전기철도 특유의 문제로 급전전압이 낮을수록 전동차의 부하전류가 클수록 지락 고장 전류가 작아져 검출이 곤란하게 되며, 그림과 같이 애자의 섬락이나 콘크리트 기둥에 지지 되어진 전차선 구조물의 금속부분에 급전선이 단선 또는 접촉한 경우 콘크리트 기둥의 대지에 대한 저항이 수백 오옴 전후이기 때문에 통상의 전차 부하전류 이하인 변전소에서는 고장 검출이 곤란한 지락고장을 고저항 지락이라한다.

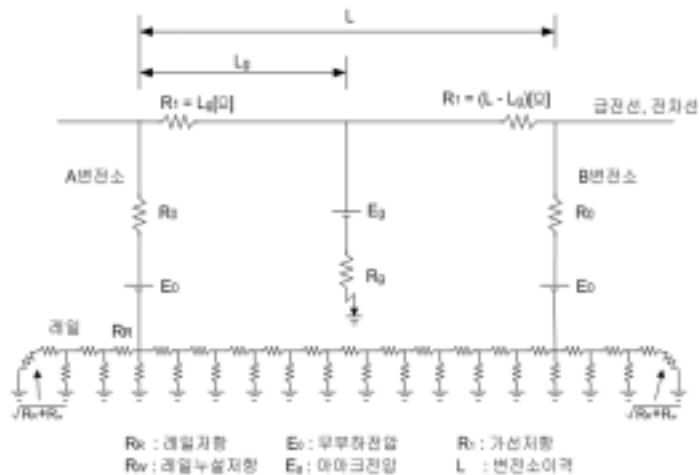
그림4. 지락시의 등가회로

일반적으로 급전선이 철주에 닿은 시점에서 지락사고가 발생하므로 변전소의 보호계전기(50F)가 동작하지만 지락지점이 콘크리트 교각으로 콘크리트 교각자체가 고저항이므로 지락전압이 64P의 동작전압까지 상승하지 못한 관계로 검출하지 못하여 지락사고를 판별하지 못하였기 때문에 급전을 반복하다 사고가 확대된 것이다. 또한 현행 보호방식에서 지락 고장시 검출할 수 있는 고장점 저항의 상한치는 0.5Ω정도로 급전선 또는 전차선이 이를 지지하는 구조물에 대해 접촉한 것 같은 구조물의 접지저항이 포함된 고장은 검출되지 못하는 상황이다.

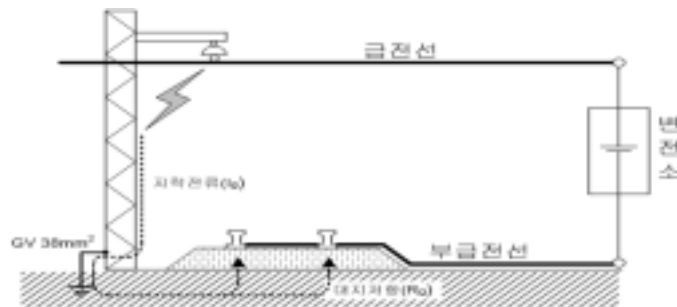
그림6. 지상부 전차선로 구성도

일반적으로 접지선의 굵기 선정시는 지락전류를 기준으로 선정을 하고 있다. 그러나 전차선로의 경우 일반 전력설비 계통과 달리 가공에 시설된 정급전선과 대지, 레일에 병행하는 부급전선으로 구성되어 있으며, 레일과 대지간에는 전식방지 등을 위하여 배류기 등이 시설되어 있어 각각의 개소에 대해서는 대지저항(R_g)이 커서 레일과 대지가 절연되어 있다고 볼 수 있다.

사고당시 접지선은 초기 건설당시 GV 38mm²로 시공되었다.

그러나 그림4에서 처럼 이러한 선로가 연속적 또는 무한하다고 볼 때에는 대지저항은 거의 0에 가깝게 된다. 따라서 전차선로의 경우 최악의 조건을 지락상태의 지락전류가 아닌 단락사고 때의 단락전류를 기준으로 선정하여야 한다. 급전선 탈락사고 장소인 강변~성수 구간에 대한 근거리 단락전류를 시뮬레이션한 결과 단락전류는 77.48[kA]¹⁾로 이 결과치를 ANSI/IEEE std 80에 의하여 계산한 접지선의 굵기는 다음과 같다.

따라서 계산식에 의하면 강변역 구간의 접지선은 최소 60mm² 이상이 되었어야 한다.
