석산육교 공동충전을 위한 가소상 모르타르 충진(TMP)공법 적용

The Application of TMP Method on Suk-San Highway Bridge

The purpose of this paper is to report the effects of Sunk-San highway bridge was observed by G.P.R. & general observation etc. and to present the results of repair of Suk-San highway bridge filling the gap up.

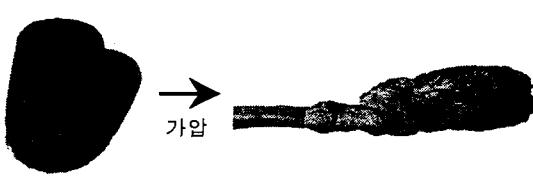
그림 4 TMP공법(가소상 그라우트)

의 필요성이 대두되면서 물에 희석이 되지 않고, 미세한 틈으로의 누출을 방지할 수 있는 재료를 중심으로 재료선정을 하였으며, 검토결과 TMP (Thixotropic-gel Mortar Packing Method)공법을 적용하였다. 그림 4에서는 TMP공법의 점성과 유동성에 대해서 나타내었다.

가소상 그라우트는 그림 4에서 보는바와 같이 액체와 고체의 중간영역에 속하며, 그라우트 자체의 유동성은 없으나, 약간의 가압으로도 쉽게 유동화 될 수 있는 것을 특징으로 한다. 가소상이라는 특성은 모든 그라우트는 유동상에서 경화에 도달하는 과정속에 반드시 가소상 경화영역을 거치게 되는데, 그라우트에 첨가하는 물은 고체입자의 부착(흡착)이나 반응에 관계하는 고정수와 자유수(자유롭게 이동할 수 있는 물)로 나뉘어 진다. 이때 그림 5에서 보는바와 같이 가소제(TM-2)를 첨가함으로써 마요네즈 형상의 부드러운 고정수로 변화시킴으로써 가소상을 만들게 된다.
