대형 스터드 볼트의 나사부 품질에 미치는 전조 공정 변수의 영향

The effect of thread rolling process parameters on the quality of large stud bolts

Abstract

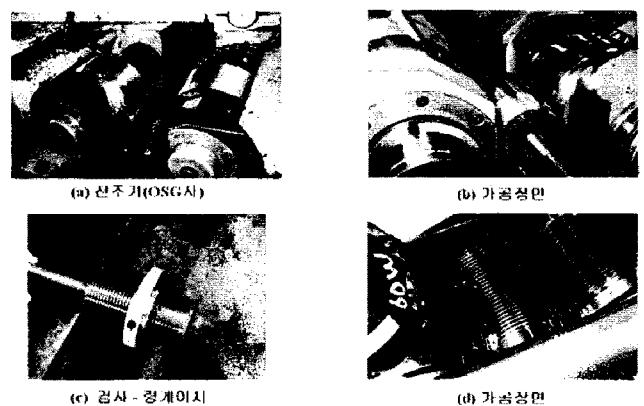
Fig. 5 Thread rolling test

Figure 5는 시험 전조 장면을 나타낸다. 시험을 위하여 Figure 5의 (a)와 같이 스터드 볼트의 규격에 맞는 룰 형상의 전조 다이스를 좌·우 주축에 장착하고 나사판의 리드각 만큼 주축에 경사를 가하여 다이스를 셋팅한다. 회전하는 다이스 사이에 원통형 소재를 Figure 14(b)와 같이 물리고 소재가 회전하면서 표면에 나사판이 형성된다. 이때 다이스 상부 표면에 윤활제를 투여하여 다이스와 소재 사이에 윤활제가 도포 되도록 한다. 시험 후 전조 볼트에 링 게이지를 체결하여 합격 불합격

을 판정한다. 또한 전조 볼트의 표면에 burr의 발생 유무를 육안으로 확인한다.
