베어링 Electric Arcing 예지사례

Case Study on Bearing Electric Arcing

Gear Box Bearing 이상(1)

Gear Box Bearing 이상(2)

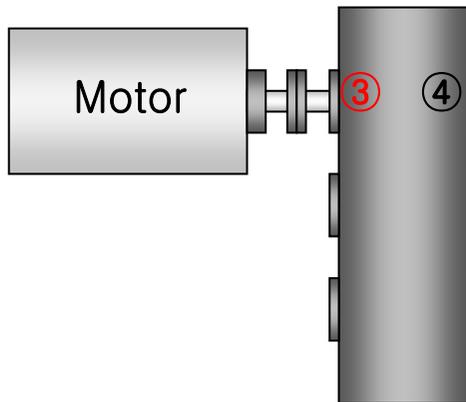
2.설비구성

*Motor:AC
550KW

*Bearing사양
③ 24024[F사]
[Sensor:#131]

④ 23024[F사]

- 합리화시 설비교환후 7/20부터 G/B 부하측③의 가속도 진동이 점진적으로 상승
- ACC(PEAK) 값이 초기값 1.8G에서 현재(06.9.17) 3.6G로 약 2배 상승하여 주의레벨(4.0G)까지 근접하여 상승
- 정밀진단 결과(AC 파형 및 FFT 분석등) Input(③) Roller Bearing(24024)의 fout(외륜)결함 성분이 발생

- 電食(Electric Arcing)에 의한 베어링의 결함이 발생

- 축 브러시 설치 및 축전류값 측정 등 정밀진단 실시
- CMS 경향관리 강화

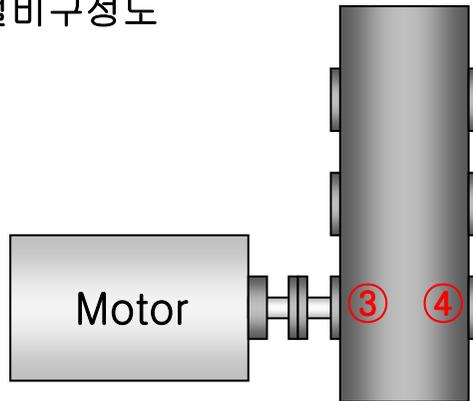
2.설비구성도

- *Motor:AC 650KW
- *Bearing사양
 - ③ 24124[S사] [Sensor:#131]
 - ④ 23124[S사] [Sensor:#132]

- 합리화시 설비교환후 G/B 부하측③의 가속도 진동이 점진적으로 상승
- ACC(PEAK) 값이 초기값 0.62G에서 현재(06.10.8) 2.54G로 약 4배 상승 [주의레벨(2.0G)]
- 정밀진단 결과(AC 파형 및 FFT 분석등) Input(③) Roller Bearing(24124)의 fout(외륜)결함 성분이 발생

- 전식(Electric Arcing)에 의해 Bearing 결함이 발생됨

- 축 브러쉬 설치 및 축전류치 측정등 정밀진단 요청
- CMS 경향관리 강화

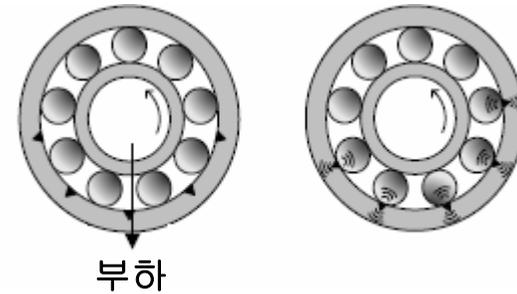
- 電食(Electric Arcing) 발생원인

모터의 권선절연 불량에 원인으로 모터의 축전류가 베어링 등의 기구부에 흐르는 경우 Pitting이 발생하여 이것을 되풀이하면서 電食 전기적으로 수직피트(Fluting)가 진행된다.

- 電食(Electric Arcing) 진행과정

베어링의 전동체(Ball)와 Race간의 짧은 부분(접속부)에서 전류가 흐를 경우에 전류를 차단하면서 전기아크(Spark)가 발생하고 부분적으로 많은 높은 열이 발생해서 접지면에 Pitting 현상이 발생한다.(Spike)

- 電食(Electric Arcing) 발생시 주파수특성

외륜특성주파수(fout)의 성분과 Harmonic 성분의 진동레벨이 명확히 높게 발생한다.

->외륜표면에 발생한 줄무늬의 Spike Spark를 전동체가 지나갈 때 베어링 결손 성분 및 진동이 높게 발생한다

- AC Motor내 절연 Earth 상태등 정밀점검 확인
- CMS 경향 및 주파수분석 강화 부하
