화력발전소 S/Y 362 kV GIS 부분방전 정밀측정

Partial discharge Measurement on 362 kV GIS of Power Plant Switchyard

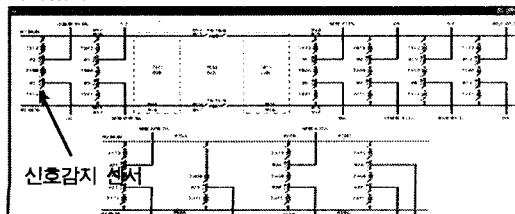
그림 1. 화력발전소 S/Y 단선도

화력발전소 switchyard의 362 kV GIS(Hitachi, 1982년)에 대한 부분방전 정밀측정을 수행하였다. 2005년부터 화력발전소 S/Y GIS의 고장예방을 위해 설치 운전중인 UHF 부분방전 상시감시시스템에서 그림 1의 7100 bay에 설치된 #1C 부분방전센서에서 그림 2와 같이 상당히 큰 신호가 지속적으로 감지되었다. 상시감시시스템에서 방전신호의 원인을 부유전극(플로팅)으로 추정하였으며, 이에 해당 사업소에서 상시감시시스템에서 측정한 방전신호의 노이즈 여부 및 방전발생위치 추정을 위한 기술지원을 요청하였다.

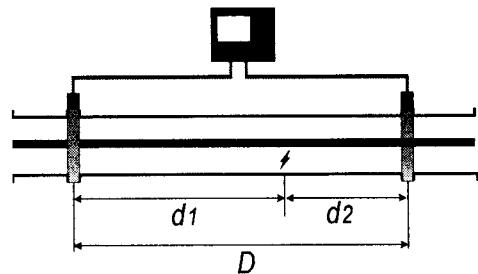
그림 8. TOA법에 의한 방전위치 추정기법

방전발생위치는 일반적으로 TOA에 의해 추정한다. TOA법은 그림 8과 같이 방전발생위치를 사이에 두고 설치한 두 센서에서 방전신호를 그림 9와 같이 측정하면 방전발생위치에서 센서와의 거리차 때문에 방전신호의 도착시간차 Δt 가 발생하는데 이를 식 (1)에 대입하여 서로 부터 방전위치의 거리 d_2 를 구하는 방법이다.
