고속 분기기의 벨 크랭크 파손에 따른 장애 원인 분석

Analysis on causes of Faults in damaged Bell Crank of High Speed Line Turont

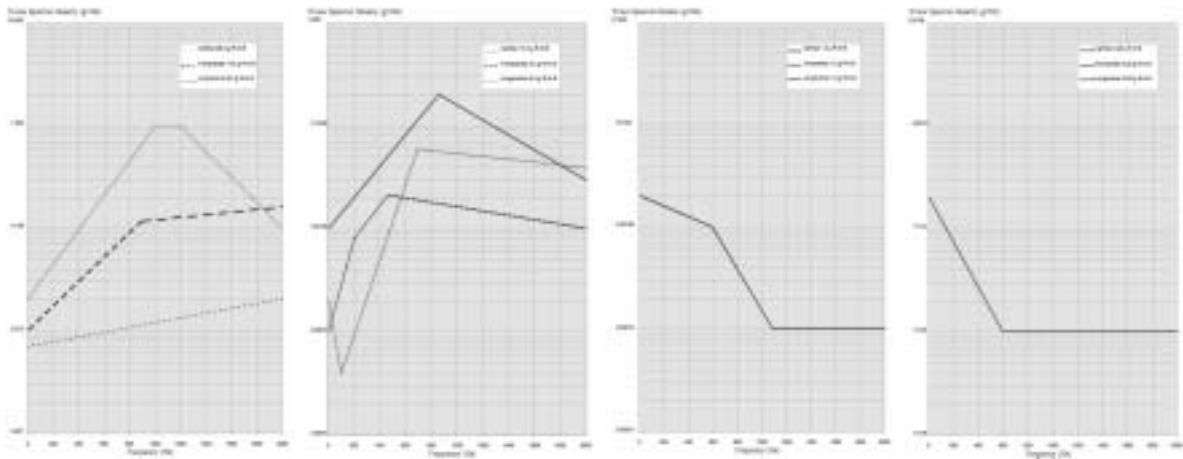
그림 4. 신호설비의 진동 관련 ERTMS/ETCS 규정

a) 레일 장착 b) 침목 장착 c) 자갈 위 장착 d) 선로변 장착

레일 장착	침목 장착	자갈 위 장착	선로변 장착
Vertical	28.0g	13.0g	1.0g	0.23g
Traversal	14.0g	5.0g	1.0g	0.23g
Longitudinal	5.0g	2.0g	1.0g	0.23g

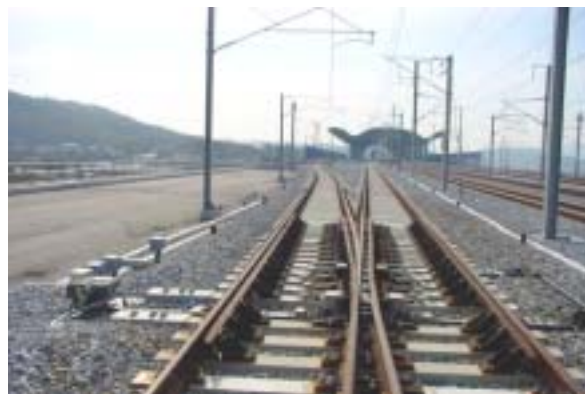
그림 4. 고속 분기기 설치 현황

크랭크 톨의 제조 상의 결함을 분석하기 위해 관련 기기에 대한 외형 실측 검사와 재질 시험 결과는 설계 및 재질상의 특이한 이상을 발견하지 못함에 따라 선로에서의 수직 가속도가 분기기의 장애에 영향을 인가한 경우를 확인하기 위해 관련 설비의 설치 위치에서의 진동 시험이 최상의 방안으로 추정됨으로서 관련 설비에 대한 진동 측정 시험을 실시하였다. 그 결과, 만약 진동의 영향에 의한 분기기의 오동작이 확인될 경우에는 수시로 진동 측정을 실행함으로써 예방 차원의 오동작 방지를 실현할 수 있도록 방안을 강구해야 한다.
