석회석 입도 향상에 의한 원가절감

이 중 회

<쌍용양회>

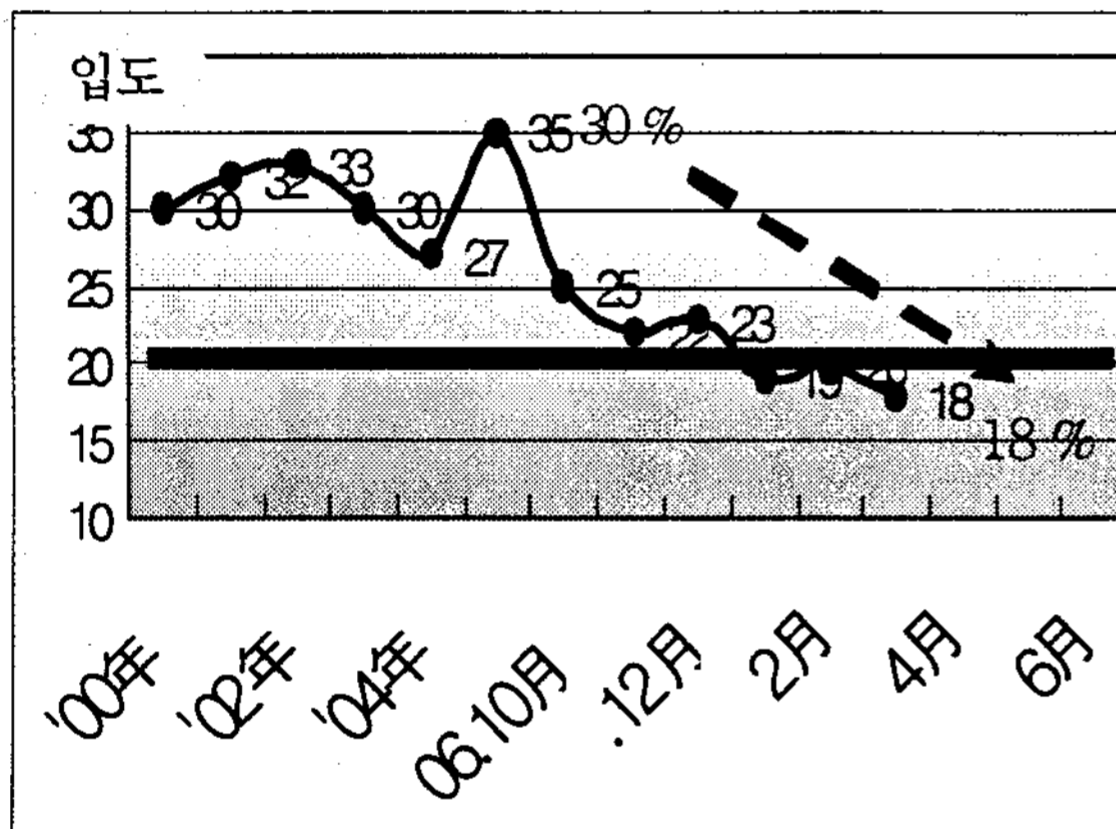
<석회석 입도 추이: '00년 ~ '07.3월>

구분	석회석 생산 기준 Size	Over size 비율(%)			비고
		개선전	개선후	차이	
2차 Crusher	80 mm	22 %	8 %	↓ 14 %	
3차 Crusher	25 mm	35 %	18 %	↓ 17 %	
Raw mill 단위생산량(ton/Hr)		230	246	↑ 16	과거'00년~'05년 6개년 평균 대비
전력비(백만원/년)			820	↓ 820	"
설비보전비(백만원/년)			57	↓ 57	"
