화강풍화암 및 풍화토층 지역 깍기 비탈면의 안정성 검토 사례 연구

한공창, 류동우, 천대성, 홍은수 (한국지질자원연구원)

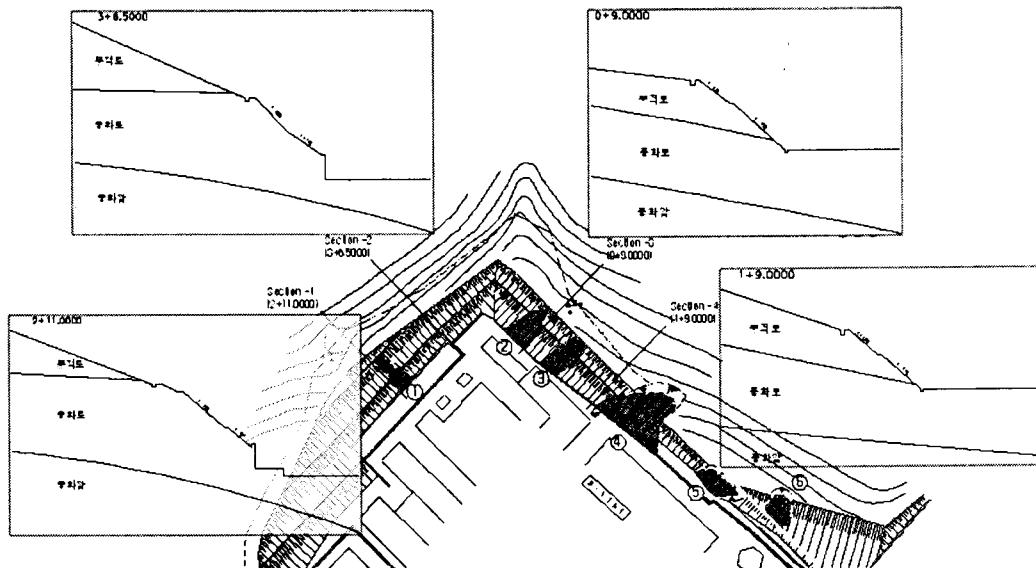
그림 7. 해석 위치 및 단면도.

과업 대상 비탈면의 안정성 해석을 위해서 한계평형해석 프로그램인 SLOPE/W와 유한차분해석 프로그램인 FLAC 2D를 활용하였다. 지표지질조사 및 2개의 시추공으로부터 대상 비탈면의 지층구분은 봉적토, 풍화토, 풍화암 등으로 이루어지고 있음을 확인하였으며, 이를 기준으로 각 해석단면의 지층 경계를 결정하였다. 안정성 검토 대상 비탈면의 대표단면을 STA. 2+11.000, 3+65.000, 0+9.0000, 1+9.0000 등 4개소로 해석 단면 위치를 선정하였다(그림 7).
