암반사면의 붕괴와 극복사례

Case Histories of Rock Slope Failure and Restoration

노병돈·박완서
Ro, Byung Don · Park, Wan Seo

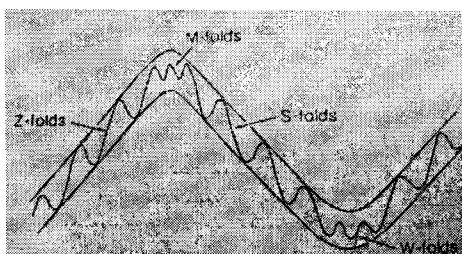
그림 7. 층간습곡의 명칭

- o 현황
 - 경기편마암복합체의 편마암으로 구성되며 능선 정상부의 배사습곡 구조에서 수차례 반복붕락 발생
- o 붕괴원인
 - 절취사면 정상에서 나타난 "M" type 습곡은 중앙 곡부의 엽리면을 따라 쇄기파괴 발생
- o 대책안
 - 축부 상향 풀런지가 지표와 만나는 지점까지 연쇄붕괴 발생을 유도, 혹은 활동예상 토괴에 대한 억지공
