베어링 재설계에 의한 원전 COP motor 의 진동 제어 Vibration Control of Condensate Motors in Nuclear Powerplant By Bearing Redesign

임도형* · 김원현** · 이종문** · 이수목†
Do-Hyeong Lim, Won-Hyun Kim, Jong-Moon Lee and Soo-Mok Lee

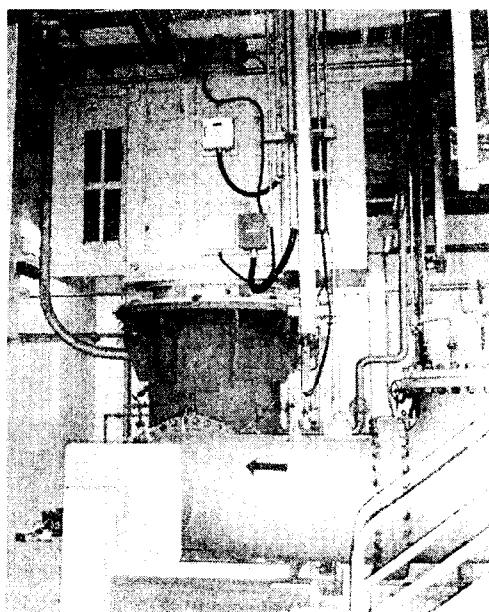
그림 1. COP 모터 현장 사진

그림 1에 대상 펌프의 현장 설치 사진을 제시하였다.

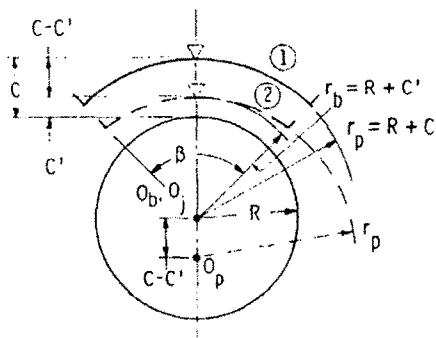
그림 11. 베어링 preload factor 의 정의

문제 해결의 방법은 저널 패드와 축간의 간극을 조절하여 베어링의 유막 강성을 증가시키는 것이다. 수직축을 지지하는 횡방향 베어링의 예압 계수 (preload factor)는 중립적 축의 위치에서도 충분한 강성을 갖도록 하며 그림 11 과 같이 정의된다. 여기서 가공 간극 (machined clearance)은 축과 동심원상에서 위치할 때의 베어링 원호면이 갖는 균일한 간극이고 조립 간극 (assembled clearance)은 조립시 전진 배치된 베어링 면의 중심선과 축 사이의 최소 간극을 의미한다.

일반적으로 수직형 베어링의 guide pad 의 preload factor 는 보통 0.5 가 되도록 설계를 하고 있으며 축의 휘둘림이 문제가 되는 경우에는 0.75 ~ 0.9 까지 적용한다. 해당 베어링의 경우 현재 적용된 preload factor 는 0.5 이며 베어링 유막 강성을 높이기 위해서 preload 를 충분히 높이고자 하였다. 이러한 강성 증가는 현재 20 Hz 부근에 존재하는 휘둘림 진동 모드의 고유진동수를 충분히 상승시켜 공진 상태를 벗어나게 할 것으로 기대되었다. 그림 12 에 교체 전후의 베어링 패드 실물 및 교체 모습을 보였다.

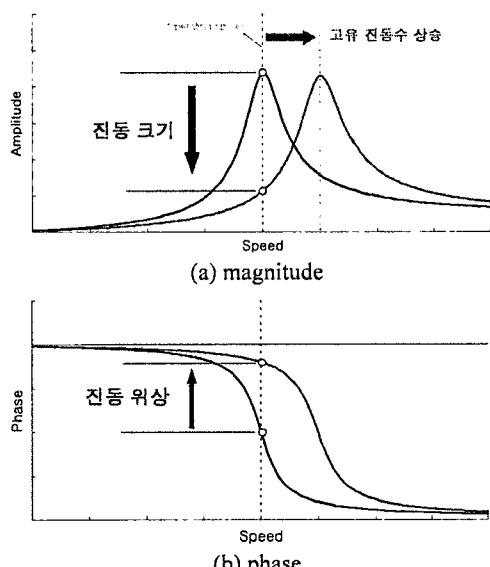
그림 19. 고유진동수 변화에 따른
진동 특성 변화 개념도

또한 그림 17 및 그림 18 에는 1 차 성분만 추출하여 그 크기와 위상을 비교하였는데 교체 전후 진동 크기가 약 $1/4 \sim 1/5$ 로 줄어 들었고 위상도 약 60 도 정도 빨라져서 상당한 동특성의 변화를 일으켰음을 알 수 있다. 이는 그림 19 와 같이 고유진동수 변화에 따른 고정 주파수상의 응답 변화로 간단히 설명되며 위상이 빨라진 것도 이론적 추론과 일치한다.
