P-02

승례문 화재사고 실물 재현 실험

The Real-Scale Reproduction Experiments of Sungnyemun Fire Accident

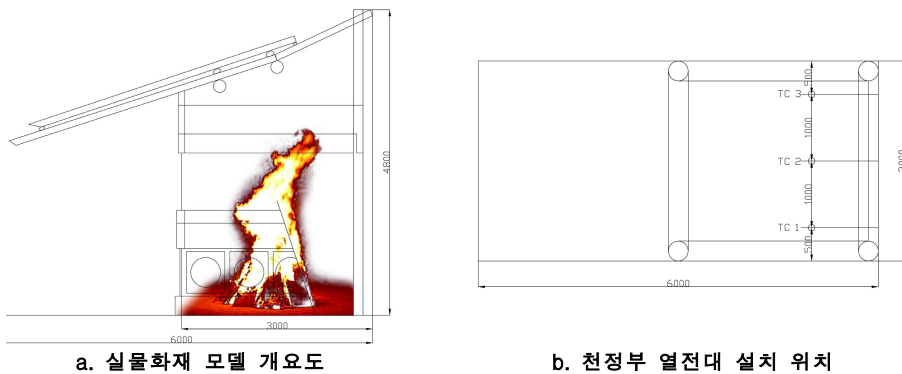
그림 2. 승례문 화재 모델

승례문 화재시 최초 신고 3~4분여이후 소방관이 도착하여 누각 2층바닥 진화까지 5~6여가 소요 되었다고 전해지고 있으며, 이후 누각의 천정부에서 계속적으로 연기가 새어나오고 있었다고 진술되어졌다. 본 연구에서는 방화범이 사용한 패트병에 담긴 시너 3통으로 4.8m 높이의 누각 천정부에 화염을 전파시킬 수 있을지 여부를 판명하기 위하여 SBS “그것이 알고 싶다”팀과 공동으로 승례문을 재현하기 위한 실험체를 제작 하였으며, 그림 2에 보는 바와 같이 천정부에서의 화재전과과정을 파악하기 위한 열전대를 설치하였다.

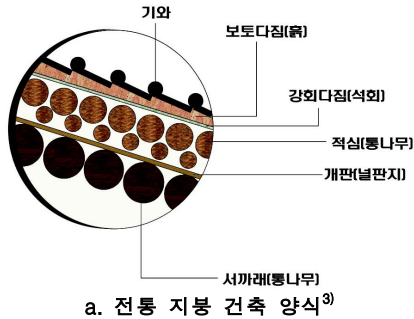
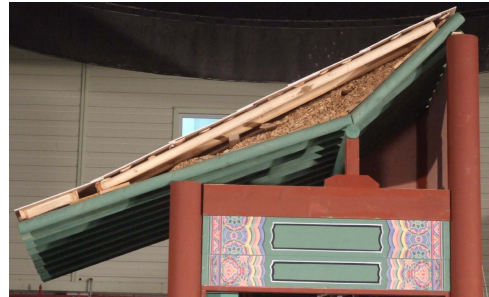
그림 3. 천정부 상세도

특히, 고목조건축물의 천정 구조와 동일한 전통 목조건축 양식을 그대로 재현하였으며, 실험 모델을 그림 3에 나타내었다. 전통 목조건축 양식은 지붕 위쪽부터 기와와 보토(진흙)층, 석회층, 적심(지붕에 넣은 원목), 개판(널판지), 서까래(통나무)로 된 6겹 구조를 가지는 특징이 있으며, 문화재 전문가들에 따르면 지난 1961~1963년 승례문 보수공사를 할 때, 기와 바로 밑에 있는 보토층에 석회 성분을 많이 넣었다고 전해지고 있으며, 이는 진흙에 석회를 섞은 것은 외부에서 들어오는 물과 습기를 차단하기 위해서이다. 특히, 서까래를

눌러주고 지붕물매를 잡아주기 위해 중도리 부근에 잡목등을 채워 넣은 적심부분을 주목하였으며, 이 부분이 승례문 화재를 전이 시킨 주요 부분으로 예측하였다.
