154kV 주변압기용 가스차단기(GCB) 소손에 따른 원인규명과 항구대책 분석

전규남, 장문성, 옥광석, 남궁혁, 안주훈, 정재원
한국수자원공사

A Study on the cause and permanent measures on trouble of the GCB for the Main Tr. of Voltage, 154kV

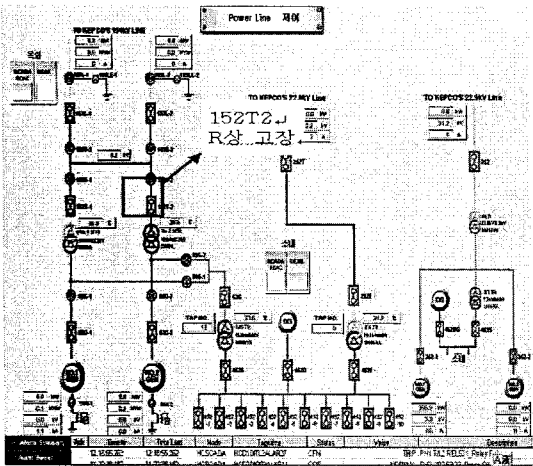
(그림1) 합천 제1수력 154kV 단선도

1) 2008.07.25 10:38경 합천 제1수력 154kV 옥외변전소 내 낙뢰발생으로 인한 뇌Surge유입으로 No.2 주변압기용 가스차단기(GCB) R상 내부에 절연파괴로 인한 소손 사고가 발생함. 당시 차단기는 개방된 상태였으며 변압기 보호용 비올차동계전기(87T)가 동작하였고, 한전 합천 변전소측 송전선보호계전기 거리계전기 ZONE2(지락)이 동작함.

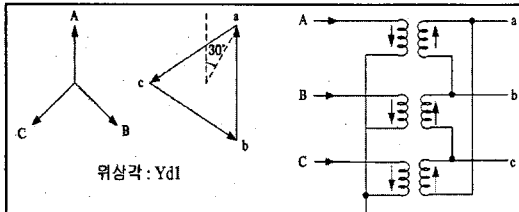
(그림5) 주변압기 결선도예시(Yd1)

- 2) 비율차동계전기 정상동작을 위한 차단기 BCT 결선특성 검토
 - ▶ 주변압기 결선 Y-Δ 결선방법에 따라 1,2차 위상각 차이가 30도 전상 또는 지상이 발생하며, 이에 따라 CT 2차 결선방법에 의해 1,2차간 위상각이 최대 180도 차이가 나므로 주의.

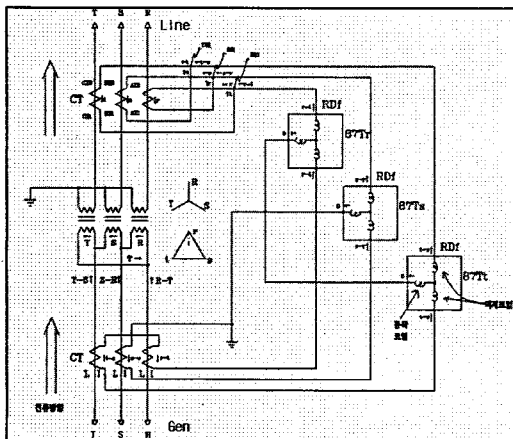
(그림6) 올바른 접속

- ▶ 일반적으로 변압기 결선은 Y-Δ 이며, 위상각 보정을 위하여 CT접속은 Δ-Y로 결선하여 비율차동계전기에 흐르는 전류를 동위상으로 한다. 현재 합천 제1수력 주변압기 내부결선은 각 변위가 고압측이 저압측보다 30도 뒤진 Y-Delta결선(Yd1)으로 구성되어 있으며, 비율차동계전기의 정상동작을 위하여 주변압기 고압측 BCT결선은 변압기 저압측 내부결선과 동일하게 결선한다.
