고속철도 유리애자 파손원인을 위한 현장 진동 연구

김영석*, 송길목*, 방선배*, 김선구*, 류영태**
 * 한국전기안전공사 전기안전연구원, ** 한국철도공사

A Study on Field Vibration for Fault Cause Analysis of Glass Insulator on High-speed Railway

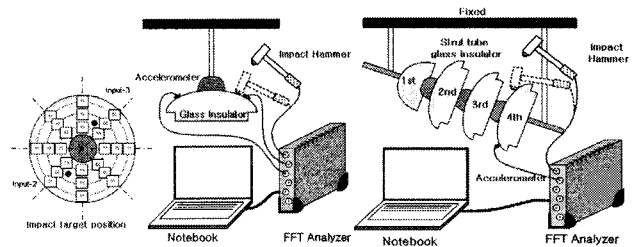
그림 1. 유리애자의 고유진동수 측정 개략도
Fig. 1. The schematics of proper vibration measurement on glass insulator

어느 물체가 기준위치에 대해 반복운동을 할 때 그 물체는 진동한다고 한다. 즉 1초 동안에 완전한 운동주기가 일어나는 횟수를 주파수라 부르며, 하나의 물체에 대하여 고유진동수는 무수히 많다. 고속철도 유리애자의 고유진동수를 측정하기 위하여 가속도계(Accelerometer, AC240-1A, CTC사)와 충격해머(Impact Hammer, 086C04, PCB사)를 이용하여 그림 1과 같이 고유진동수를 측정하였다.

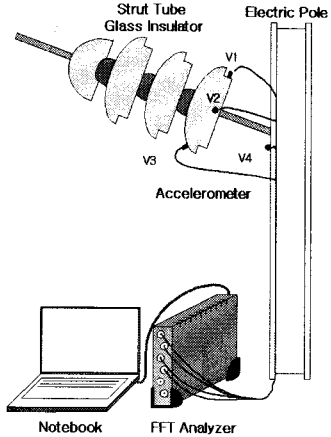
현장에서의 진동을 측정하기 위하여 교량구간과 토공구간을 각각 1군데씩 선정하고 가선설비의 경사애자를 대상으로 하였다. 그림 4는 현장 진동측정을 위한 개략도를 나타낸다. 고속철도 운전의 안전성을 위하여 경사애자에서 전계의 영향이 가장 작은 네 번째를 선정하여 수직진동(V1), 수평진동(V2), 애자표면진동(V3), 전주(V4)에서 고속열차(KTX)가 지나갈 때 진동을 측정하였다. 여기서, Positive는 가속도계가 부착된 가선설비를 고속열차가 지나가는 구간을 나타내며, Negative는 가속도계가 부착된 가선설비의 반대측 가선설비로 고속열차가 진행할 때의 값을 나타낸다.

그림 4. 현장 진동측정개략도

Fig. 4. The schematic of vibration measurement the field
