인도 전동차 차륜 프로파일 적정성 검토

The study of propriety of wheel profile for DMRC EMU

ABSTRACT

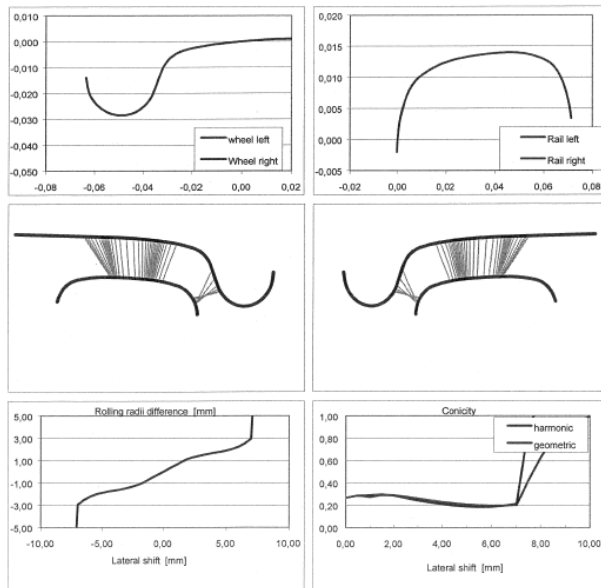
그림 8 Profile analysis SK-91146 / UIC60-1:20

- 1) DMRC에서 제공한 SK-91146 차륜 프로파일과 EN13715-P8 프로파일은 UIC 60-적정한 것으로 판단된다.
- 2) 상기 프로파일과 레일과의 결합은 UIC S1002 프로파일보다 좋은 결과를 가져왔다.
- 3) 일정 구간에서, 차륜 프로파일은 레일과 조화를 이루지 못하고 있으며(그림 4 참조) 이 구간에서의 높은 전후 방향 힘은 ΔR 함수에 의하여 발생한다.
- 4) 높은 전후 방향 힘은 Hair Line Crack의 발생 원인일 수 있으나, 다른 요인에 의하여 Hair Line Crack이 발생할 수 있음을 배제할 수 없다.
- 5) DT car에 발생한 Step Wear는 차륜과 레일의 접촉에 의하여 발생한 것으로 판단하기 어려우며, 발생 원인에 대해서는 추가적인 조사가 필요하다고 하겠다.
