한국형 경량전철시스템의 유지보수 이력에 대한 평가

A Evaluation of Maintenance History for K-AGT

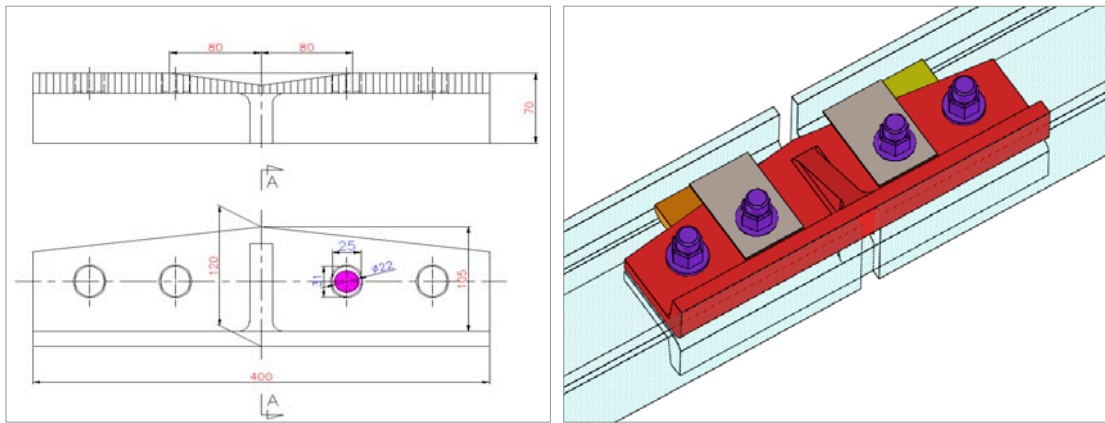
그림 7 이음매판의 구조 및 안내레일 이음매판

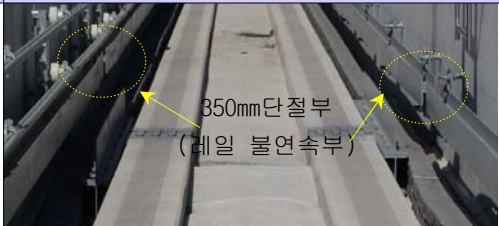
<ul style="list-style-type: none"> - T형강 230x180x15x15 사용 - 안내레일 불연속 구간 350mm 발생 - 통과시 분기륜과 고정안내판의 접촉으로 약간의 충격 발생 - 어프로치량 5mm
고정안내판

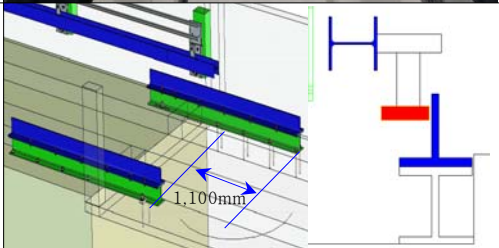
<ul style="list-style-type: none"> - 고정 안내판 길이 3,200mm - 동일한 좌표에 놓지 않고 한쪽이 1,100mm 더 앞쪽에 위치 한쪽을 먼저 유도하여 충격 감소 - 고정안내판 내면간 거리와 반대측 안내레일 사이 간격은 2,725± 5mm
체결구

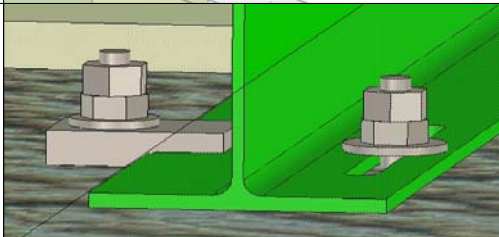
<ul style="list-style-type: none"> - 종방향 활동체결 방식의 고정블록을 사용하여 신축 허용 - 신축량 ± 150mm (신축량 조정 가능)
② 경사식 신축이음매 장치		
구 조

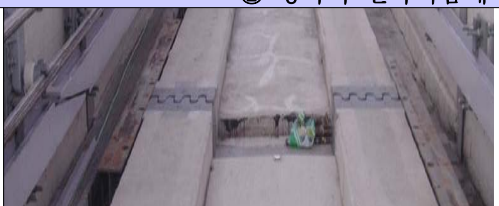
<ul style="list-style-type: none"> - 통과시 소음과 진동, 충격 없음 - 레이저 절단을 통한 정밀 가공 - 교량과 안내레일에 발생하는 신축을 레일의 변화 없이 흡수 - 안내레일 일체식으로 작업성 우수

발생되는 구조적 취약점이 있다. 구조적 단점은 시험선에서 주행성능 테스트 결과 승차감 저하, 승객 쏠림현상과 차량 횡진동의 주요한 요인으로 지적되었다. 이러한 문제점을 해결하기 위한 방안으로 안내레일을 경사로 절단하여 이음매판으로 연결하고, 활동부에 장홀을 두어 신축을 흡수 할 수 있는 경사식 신축이음매 장치를 개발하였다. 본 개발품은 별도의 공간이 필요 없고 구조가 간단하며, 경사각 변경시 스트로크 변경이 가능하다. 개발한 경사식 신축이음매 장치의 스트로크는 ± 90mm이다. H150x150 안내레일에서 발생하는 축력은 37.4톤으로 이음매볼트는 M22 x2개로 고정된다. 구조상 취약부는 7mm두께의 플렌지로 나타났다. 이를 보강하기 위하여 10mm 보강판을 플렌지 상, 하면에 용접하여 강도 향상을 이루었다. 활동부 레일에서 장홀부는 신축으로 인한 변위 발생시 마찰이 발생하는 부분으로써 마찰에 의한 마모방지를 위해 부쉬(그림 5.5 ㉑)를 넣어 강도 향상과 원활한 신축을 허용하게 하였다.
