서울지역 건조물 문화재의 구조열화성상에 관한 연구

A Study on the Structural Deterioration of the Building' Cultural Assets in Seoul

유혜란* · 권기혁**
Yu, Hye Ran · Kwon, Ki Hyuk

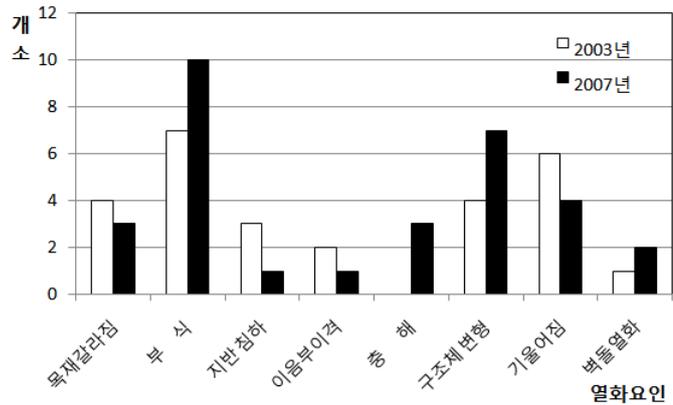
그림 2. 주요 열화요인의 분포

구조적 열화요인으로는 심한 목재 갈라짐(관통형), 이음부 이격, 구조체 변형, 충해 및 지반침하 등이 있으며, 이와 복합적 요인에 의해 발생하는 건축물의 기울어짐은 건축물 안전성에 큰 영향을 준다. 이러한 구조적 열화요인 중 2차 조사에서는 관통형 목재 갈라짐, 지반침하 및 이음부 이격은 감소하였고, 시간이 경과함에 따라 나타나는 부재의 부식, 과 이로 인한 구조체의 변형, 벽돌열화는 증가하였다. 조적조 건축물 9개소 중 2개소에서는 동해로 인한 벽돌열화가 심각하게 나타났으며, 그 외에는 일반적 열화요인인 벽체 균열이 나타났다. 또한 충해에 대해서는 2차 조사 시 3개소에서 발견됨으로 새로운 문제로 대두되었으며, 앞으로 발생

할 가능성이 클 것으로 판단된다. 지반침하 등 복합적인 요인으로 발생하는 건축물의 기울어짐은 2차 조사에서는 4개소로 감소하였으나, 조적조의 건축물의 일부(1개소)는 붕괴될 가능성이 있으며, 지반침하로 인하여 정기점검이 요구되는 곳도 1개소 있었다. 일반적 열화요인인 누수는 주변 식재, 동해 등으로 지붕의 기와를 파손시킴으로 빗물이 스며들거나 충해에 의하여 목재의 부식을 유발함으로써 재료의 내구성을 저하시키거나 구조체의 변형 및 붕괴의 발생요인으로서 중요 관찰요인이다. 구조적 열화요인으로 문화재에 발생된 피해상상은 그림 3과 같다.

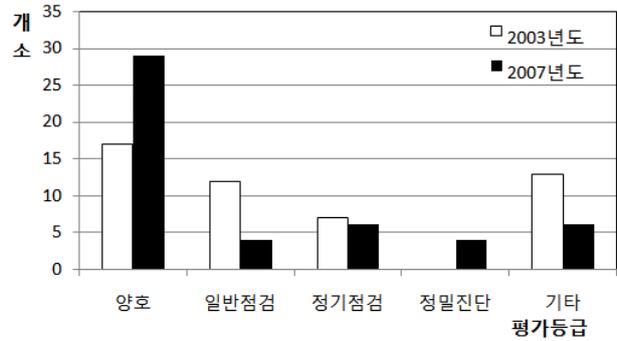
그림 4. 년도별 평가등급현황

조사년도별 등급판정은 그림 4와 같으며, 보수공사와 관리가 잘되어 1차 조사에 비해 양호등급이 79% 증가하였으며, 일반점검등급은 60%가 감소하였다. 반면에 벽체의 균열, 구조체의 부식 및 변형, 지반침하로 인한 기울어짐 등으로 인하여 정밀진단등급이 8%를 차지하고 있다. 기타는 보수공사 중이거나 보수 예정을 말하는 것이어서 현재로서는 등급평가가 이루어질 수 없는 대상이다. 구조적 안전성에 의해 보수공사가 행하여도 원형이 심하게 훼손되거나 구조적 안전상태가 심하여 보수가 용이하지 않아 문화재로서의 진정성에 대한 문제가 발생되기도 한다.
