도로표지판 지지구조물의 내풍성능 향상에 관한 연구

A study on improvement of wind-resistance characteristics of the structure supporting road sign

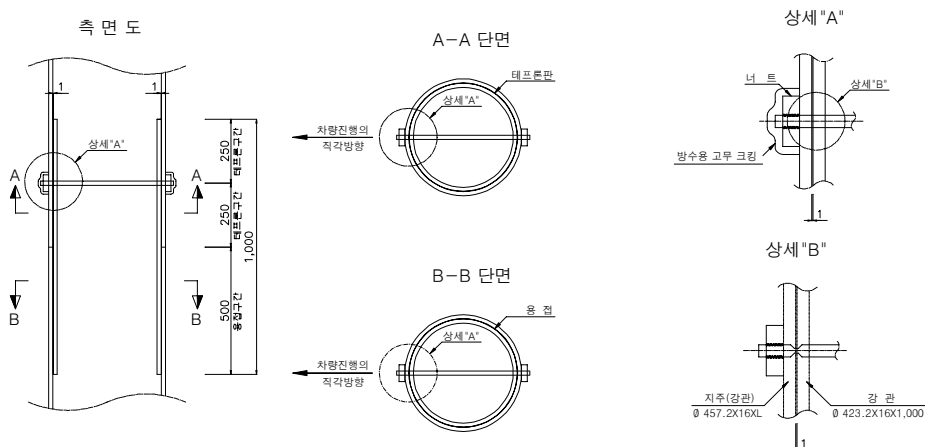
그림 3 이상기후에 대비한 전단키 구조

풍하중에 의해 표지판에 전달된 내력은 비틀림 모멘트로 수직재에 전달되고 이 힘은 전단키에 작용하는 전단력으로 작용하여 전단키로 전달하는 구조이다. 도로표지판 지지구조물에 작용하는 설계풍속별 내력에 대

도로표지판 지지구조물의 대표 피해사례 중 그림 2와 같이 도로표지판 지지구조물의 수직재 좌굴전도에 대한 표지판 지지구조물의 파손을 방지하기 위하여 풍하중을 저감 할 수 있는 방안으로 도로표지판 지지구조물의 수직재의 중간부에 그림 3과 같이 전단키 구조를 설치함으로써 설계풍속까지는 구조적 거동이 가능한 전단키에 의해 건디다가 설계풍속 이상의 강풍이 불어오면 전단키의 취성파괴에 의해 지주가 내측 강관을 축으로 회전하게 되어 풍하중을 일시에 저감하는 기술로 표지판 지지구조물의 지배하중인 풍하중의 분포 면적을 최소화하여 도로표지판 지지구조물의 수직재의 안전성을 향상시킬 수 있다.

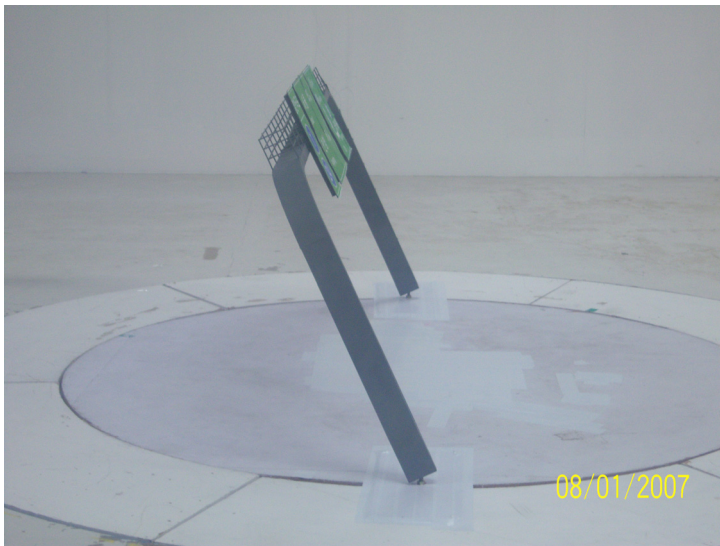
그림 4 문형식 표지판의 전도방지장치 풍동실험 전경

도로표지판 지지구조물에 있어서 수직재의 파괴시 도로표지판 지지구조물은 전도방지 장치에 의해 지지되고, 이때 강풍에 의해 도로표지판 지지구조물의 구조안전성과 전도방지 장치의 구조안전성을 정적 구조해석을 통하여 확인하였다. 또한 항력에 의해 도로표지판 지지구조물의 잔해 이동을 확인하기 위하여 그림 4와 같이 설계풍속 40m/s까지 풍동실험을 수행하여 도로표지판 지지구조물 수직재의 하단부 파괴에 의한 전도방지 장치의 안전성과 내풍 저항성을 확인하였다.

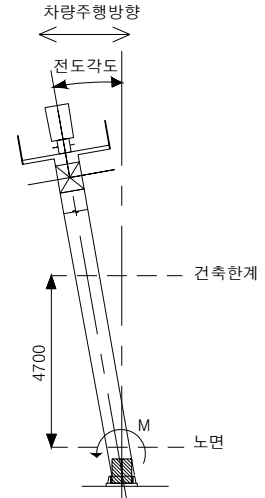
그림 5 전도방지장치 개요도

이상기후에 의한 설계기준 이상의 풍속이 작용 할 경우 도로표지판 지지구조물의 대표 피해사례 중 그림 1과 같이 도로표지판 지지구조물의 수직재인 원형 또는 각형의 수직지주가 표지판에 작용하는 풍하중을 견디지 못하고 수직재의 하단부인 보강 리브 윗부분이 파괴되는 경우 도로표지판 지지구조물의 붕괴로 인한 2차사고를 미연에 방지하고 내풍 성능을 향상시키기 위한 방안으로 문형식 도로표지판 지지구조물에 그림 5와 같이 전도방지 장치를 설치하여 도로표지판 지지구조물의 안정성을 확보하는 방법이다.

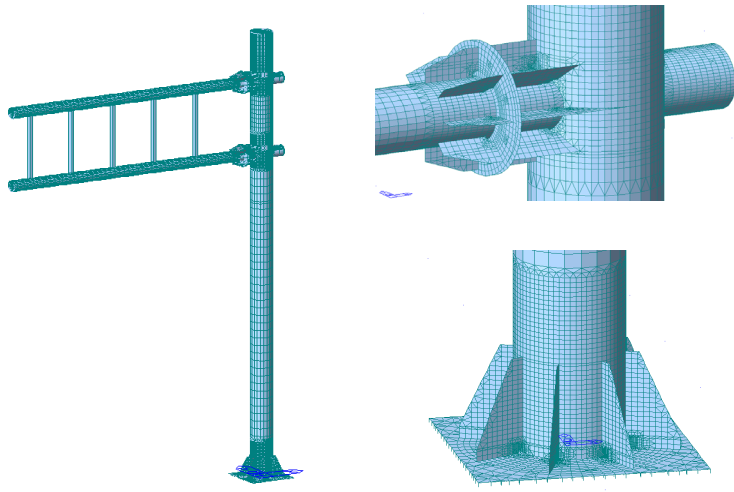
도로표지판 지지구조물에 강풍에 의한 풍하중이 작용 할 경우 그림 1의 사례와 같이 도로표지판 지지구조물의 수직재 하단부의 보강 리브 윗부분이 파괴되어 도로표지판 지지구조물의 붕괴로 인한 2차사고를 유발하게 된다. 이를 미연에 방지하고 내풍성을 향상시키기 위한 방안으로 도로표지판 지지구조물을 그림 6과 같이 국부정밀해석(FEM)을 통하여 3차원 상세 해석을 수행한 결과 피해사례의 취약부위인 수직재 하단의 보강리브 윗부분에서 응력집중현상이 발생함을 확인하였다. 이에 대한 대응 방안으로 그림 6과 같은 표지판 지지구조의 수직재 내부에 그림 7과 같이 추가 내부 보강판을 설치하여 응력집중현상을 해소하도록 취약부위를 보강하여 도로표지판 지지구조물의 붕괴를 예방하는 방법이며, 국부정밀해석(FEM)을 통하여 구조적 안전성 및 내풍성을 확인하였다.

그림 6 국부 정밀해석 모델링

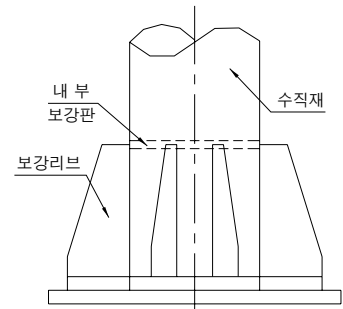
그림 7 수직재의 내부 보강판
