터빈 운전 신뢰성 향상을 위한 응력부식균열 평가

The Evaluation of the Stress Corrosion Cracking for Improvement of Reliability in Turbine Operation and Maintenance

본 논문에서는 발전소 운전 중에 저압터빈 LSB에 발생된 응력부식균열을 미세조직 평가법을 적용하여 분석하고, 응력해석 및 고유진동 해석 결과를 바탕으로 보수/정비 방안을 제시하였으며, 최종적으로 피로수평 평가를 수행하여 보수 후의 건전성을 검증하였다.

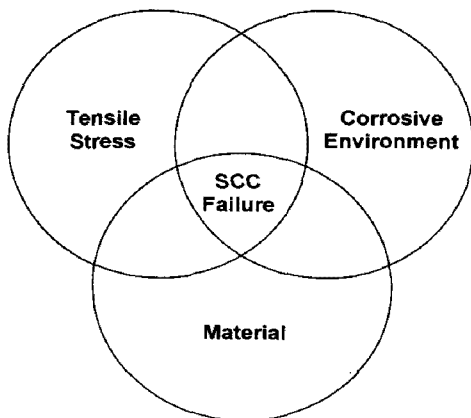
Fig. 1 The Major Factor of SCC Failure

되기 때문에 부식손상에 노출되어 있다. 기존의 증기터빈 블레이드 사고사례를 분석해 볼 때 손상의 대부분은 습증기 영역인 저압 터빈에서 발생되었으며, 이중 응력부식균열 (stress corrosion cracking) 및 부식피로균열 (corrosion fatigue cracking)이 전체 파손의 30%에 해당된다⁽¹⁾. 따라서, 습증기 영역에서 운전되는 저압터빈 블레이드의 운전 신뢰성을 향상시키기 위해서는 이러한 부식 손상을 정확하게 예측하는 것은 중요하다. 특히 응력부식 균열은 재질 특성, 부식 환경, 작용응력의 3가지 인자가 결합되어 발생하기 때문에(Fig.1 참조), 이를 정확하게 평가하는 것은 매우 어렵다. 특히 현재 사용중인 대형 증기 터빈의 최종단 블레이드의 경우, 습분에 의한 Erosion 방지를 위하여 고경도 재질인 Self Shield Material을 사용하고 있으며, 이러한 고경도 재질의 경우 상대적으로 응력부식균열에 취약한 것으로 알려져 있다^{(2),(3)}. 따라서 LSB 블레이드에 대한 응력부식균열 평가와 이에 대한 보수/정비 방안 수립을 통한 터빈의 운전 신뢰성 확보는 매우 중요하다.

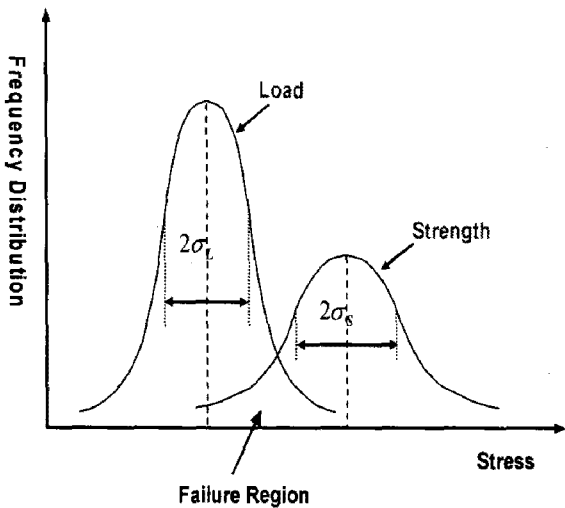
Fig. 4 Probability of Failure for Material Property

표면복제 분석 결과로 볼 때 LSB에 발생된 균열은 터빈 운전 중 작용된 응력과 부식 환경이 조합되어 발생하는 응력부식균열(stress corrosion cracking)로 추정된다. 육안점검 결과 주위의 인접 블레이드에 비하여 균열이 발생된 블레이드의 Fillet 반경이 상대적으로 작았으며, Trailing Edge Thickness역시 상대적으로 얇은 것으로 확인 되었다. 또한 구조적으로 취약한 Fillet 영역이기 때문에 응력집중이 예상되며, 이러한 응력집중과 습분 영역에서 운전되는 LSB의 부식환경이 SCC를 유발한 것으로 추정되어 진다. 하지만, 전체 94개 블레이드 중 1개 블레이드에서만 균열이 발생된 점을 고려할 때, 응력집중과 부식환경 외에 Material Property도 균열발생에 영향을 미친 것으로 추정된다. Probability of Failure의 관점에서 분석하면, 모든 재질의 Material Property는 통계학적 분포를 가지고 있고, 균열이 발생된 블레이드의 경우 이러한 통계학적 분포의 낮은 영역에 Material Property가 분포될 것으로 추정되어 진다 (Fig.4 참조).

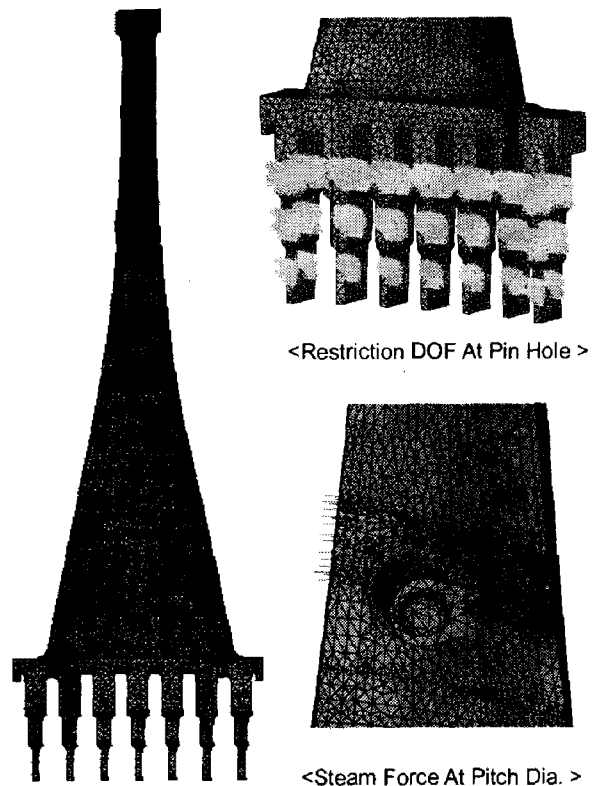
Fig. 6 The Boundary Condition of FEM Model

해석은 Single Bucket에 대한 3차원 모델을 대상으로 수행하였으며, Bucket이 체결되었을 경우를 가정하여 경계조건을 적용하였다. 또한 최대 Stage KW를 기준으로 Steam Force를 계산하여 Pitch Diameter에 적용하였으며, 3,600rpm의 회전력을 전체 버킷에 적용하였다. 해석에 적용한 모델을 Fig. 6에 나타내었다

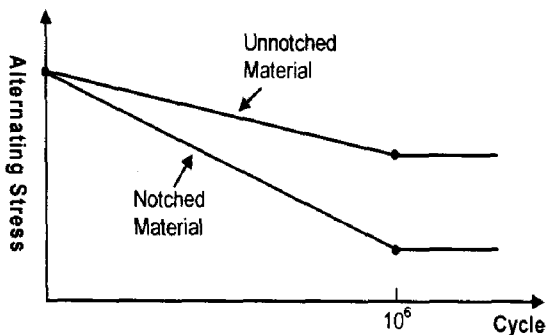
Fig. 10 Fatigue Life Degradation due to Notch Effect

GOODMAN 선도에서 응력집중에 대한 피로 수명 감소는 Fatigue Notch Factor K_f 를 적용하여 계산한다⁽⁴⁾. Fatigue Notch Factor는 Fig.10과 같이 Notch 형상에서의 피로 수명 감소를 나타내는 계수로서 식(1)과 같이 계산되며, 응력집중계수 및 재질 상수와 Notch Radius의 상관관계로 산출할 수 있다. Fatigue Notch Factor를 안전율로 적용할 경우 Fig. 10과 같이 GOODMAN 선도가 수정될 수 있다.
