비닐절연코드의 기계적 피로에 의한 소손패턴 및 화재위험성 분석

김향곤, 김동욱, 길형준, 김동우, 최효상\*  
한국전기안전공사 전기안전연구원, 조선대학교\*

Analysis of Damaged Patterns and Fire Hazards by Mechanical Stress of Polyvinyl Chloride Insulated Cords

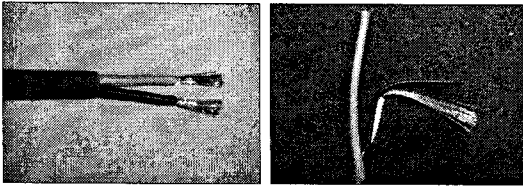
(a) 비닐코드의 외형 (b) 구부림 특성  
그림 2. 비닐코드의 외형 및 구부림 특성

그림 2는 비닐절연코드의 구조를 나타낸 것이다. 시스, 절연체 도체로 구성되어 있다. 시스와 절연체는 주로 PVC를 주체로한 콤파운드로 되어 있으며 도체는 가느다란 수십 가닥의 소선으로 구성되어 있다. KS 규격의 IEC 부합화에 따라 VCTFK 전선의 경우 KS C IEC 60227-5에 적용받으며 범용비닐시스코드의 경우 0.75mm<sup>2</sup>, 1.0mm<sup>2</sup>, 1.5mm<sup>2</sup>, 2.5mm<sup>2</sup> 등이 있다[7]. 그림 2.(b)는 비닐코드를 구성하는 각각의 재료에 대하여 수직인 상태에서 우측으로 90°로 구부렸을 때 정상상태로의 복원 특성을 나타낸 것이다. 그림에서 알 수 있듯이 심선(도체)의 경우 구부러진 상태이며 시스나 절연체는 유연성을 가지고 있음을 알 수 있다. 이러한 절연물과 도체와의 기계적 피로(구부림 등)에 따른 물리적 특성 차이로 상대적으로 구부림이나 인장 등 기계적 피로에 대한 원상 복원 특성이 낮은 도체의 피로가 가중되며 이로 인하여 절연체 내 소선이 단선되게 된다.

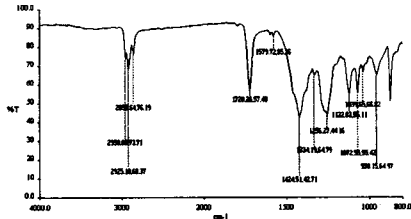
(a) 정상상태의 절연물(시스, solid type)

그림 6은 적외선분광분석기(FT-IR)를 이용하여 정상 상태의 시스와 탄화된 절연체의 화학적 구조변화를 비교 분석한 것이다. 그림 6(a)는 비닐절연코드 시스(Soild type)의 화학적 구조를 분석한 것으로 시스 및 절연체는 PVC를 주체로 한 킵파운드로 되어 있으며 분석결과에서 볼 수 있듯이 다양한 결합구조가 확인되었다.
