# 목조건축문화재 연소특성 및 화재성상에 관한 연구

## A study on the combustion characteristics and fire behavior of the wooden cultural properties

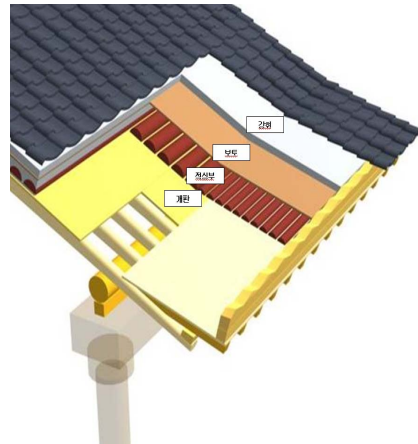
그림 3. 목조건축문화재의 지붕구조

(3) 지붕 내부의 구조는 개관 위 적심목과 자칫밥으로 구성되어 지붕 내 화염전파조건이 용이하다고 판단되나, 두터운 층으로 메워진 개흙과 강회층이 지붕상부로부터 공기 유입을 차단하기 때문에 훈소상태가 오랫동안 유지된 것으로 볼 수 있다. 시간대별로 보면 발화추정시간으로부터 연기가 확대되는 화재비상2호 발령까지 약 65분에 걸쳐 훈소상태로 화재초기에서 성장기로 볼 수 있고 불길이 처마외각부분으로 번지기까지 105분 화재최성기가 약 40분간 지속되었고 그 후, 지붕 붕괴시각까지 총 230분(3시간 50분)이 소요되었다.

따라서 구조에 있어서 목조건축문화재의 특성을 살펴볼 필요가 있다. 현대의 건축물과는 다르게 건축물의 지붕 구조에 많은 중점을 두고 있어 가연물이 주로 위에 배치되는 현상이 나타난다. 이에 출화장소가 보편적으로 천장 부근에서 가장 많이 일어나고 외벽이나 바닥이 보조를 이룬다. 보통의 목조건축문화재가 그렇듯이 이번 승례문 또한 지붕에 많은 구조체를 가진 2층의 우진각지붕이었으며 화재로 인한 피해 역시 1층의 경우 약 10%정도 물리적 붕괴를 이루었지만 연소에 의한 피해는 거의 없는 상태로 양호한 상태로 2층과는 확실한 대조를 이룬다. 2층의 경우, 대부분이 소실 및 파손이 되어 1층으로 잔해물이 떨어진 상태이며 화재로 인한 피해 역시 크지만 붕괴로 인해서도 상당히 많은 피해를 입었다. 이를 살펴보면 목조건축문화재는 화재시 진행방향의 주가 되는 천정부로의 화재에 매우 취약하며 결과적으로는 화재시 심각한 피해를 이루게 된다는 것을 알 수 있다. 이에 지붕 구조에 대해 중점적으로 살펴볼 필요가 있는데 국내 목조건축문화재의 경우 크게 맞배지붕형식, 팔각지붕형식, 우진각지붕형식, 모임지붕형식으로 나뉘며 각기 다른 공포나 가구형식을 가진다. 적심부가 들어갈 경우 승례문 화재와 유사한 화재성상을 나타낼 것이라 예상된다. 즉, 적심부의 훈소과정이 일어나리라 판단되며 이를 위해 실험대형의 화재실험이 이루어져야 한다고 생각한다. 관계기관의 연구가 있긴 하지만 훈소과정을 검출해내기
