대형 링단조품의 결함원인 분석 및 대책

Failure Analysis of Large Ring Forged Products

In this study, the importance of failure analysis on large ring forged products was assessed and the process and methodology were introduced. Failure analysis case study of the large ring forged steel product with approximately 10 mm long internal crack found by non-destructive test (NDT) was presented. The micrographic and fractographic observations and the verifying tests were conducted on the cracked specimen to identify the possible metallurgical reason for the defects, and the metallurgical aspects of internal crack formation were discussed.

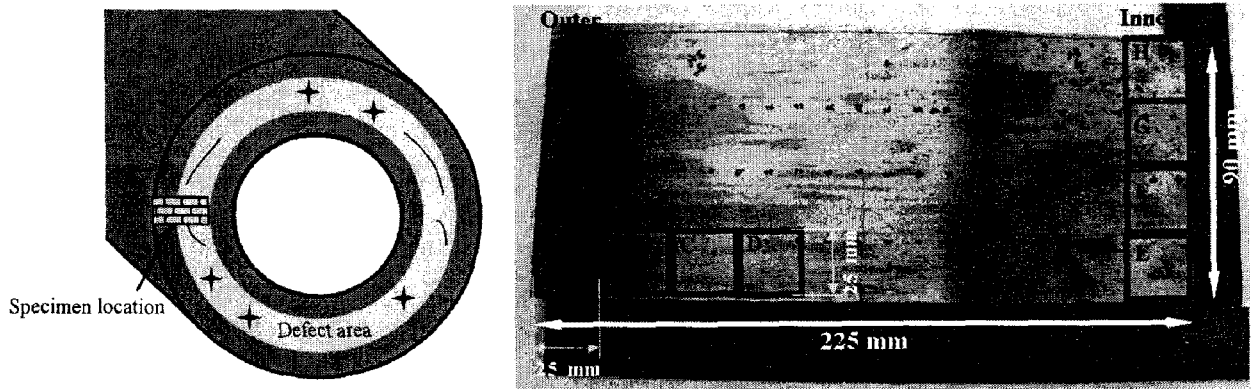
Fig. 6 Schematic diagram for Ring forged product and the location for specimen preparation.

한편 MnS 이외에 침상의 베이나이트 조직이 생성되는 원인을 알기 위해 단조 후 열처리 공정에서 열처리 전 냉각 온도가 침상의 베이나이트 조직의 형성에 어떤 영향을 미치는지를 모사하는 시험을 통해 조직을 비교하였다. 즉 대형 단조품에서 침상의 베이나이트 조직이 산재해 있는 내경부위와 건전한 외경부위에서 각각 그림 6과 같이 시편을 채취하여, 800, 600, 400, 200°C까지 공냉으로 온도를 낮춘 후 다시 900°C에서 60분간 가열 후 열처리 전과 후의 미세조직을 비교하였다. 단조품의 열처리 조건은 그림 7에 나타내었으며, 그림 8에 외경부에서 채취한 시편에서 각각 냉각온도 조건을 달리하였을 때 시편의 미세조직 사진을 나타내었다. 미세조직 사진에서 보는 바와 같이 온도를 낮출수록 결정립이 더욱 미세화됨을 알 수 있었고, 그림 9에서 보는 바와 같이 침상의 베이나이트 조직의 분포는 냉각온도가 낮아질수록 감소하는 것을 알 수 있었다.

본 연구에서 SEM을 이용한 표면 및 파단면 관찰결과, 균열은 연신된 MnS 또는 연신된 MnS 클러스터를 따라 진전되는 것을 확인하였으며, 침상의 베이나이트 조직에서 많이 관찰되는 MnS를 감소시키기 위해서는 열처리전 냉각속도를 약 200°C 이하로 가져가는 것이 바람직함을 알 수 있었다.
