## 2009년 집중호우에 의한 인제군 상남리 토석류 현장 분석

### Analyses of Debris Flow by Heavy Rainfall of Sangnamri of Injegun in 2009

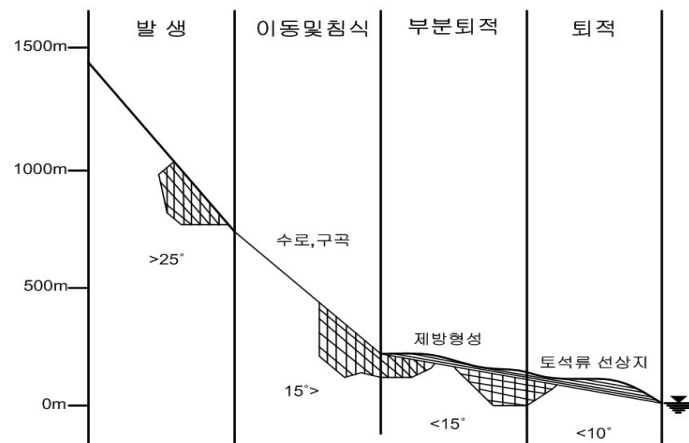
토석류는 경사와 유송물질의 퇴적규모에 따라 크게 초기 발생단계(initiation), 이동 및 침식단계(transportation and erosion), 그리고 퇴적단계(deposition)의 세부분으로 구분할 수 있다. 일반적으로 초기 발생단계는 경사가 25°(47%)이상이며 이동 및 침식단계의 경사는 15°(27%)이상으로 구성되며, 부분적인 퇴적단계는 15°(27%)미만, 전체적인 퇴적단계는 10°(18%)미만에서 분포하는 것으로 알려져 있으며 이를 그림 1에 나타내었다.

그림 1. 토석류의 단계적 구분(국립방재연구소, 2004)

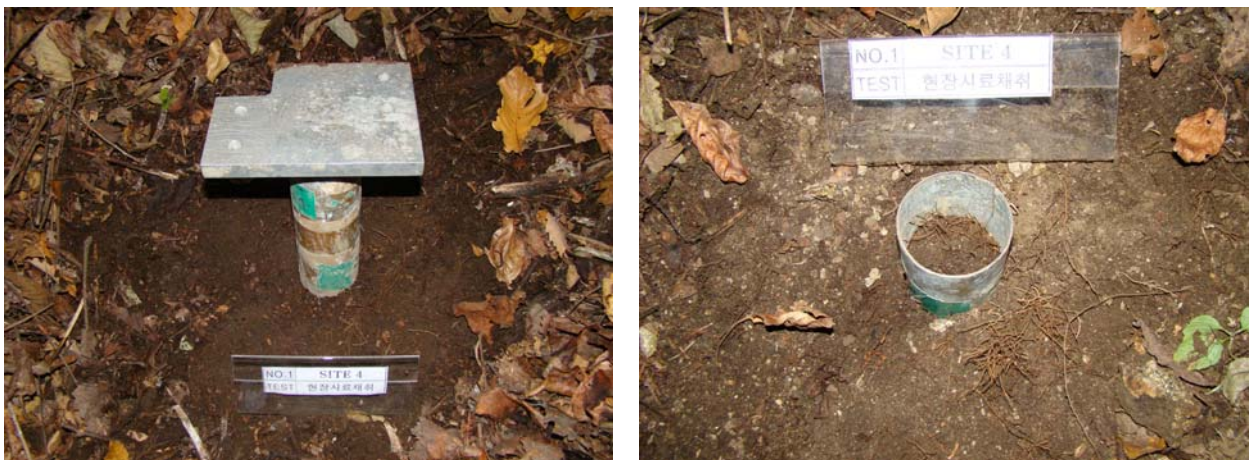
토층의 공학적 특성이 토석류 발생요인으로 작용한다. 따라서 피해원인 분석을 위해 토질시료를 채취하여 각종 토질시험을 실시하였다. 현장시험으로 현장단위 중량시험을 수행하였고 실내시험으로 체분석, 비중시험, 직접전단시험을 수행하였다. 그림 8은 발생부 지역에서 시료를 채취하는 모습을 나타낸 것이다. 그림에서 보는 바와 같이 불교란 시료는 표토를 제거하고 스테인리스로 제작된 원통형 샘플러(stainless ring sampler)를 이용하여 채취하였다.

그림 8. 원통형샘플러를 이용한 불교란 시료채취
