터널 굴착 막장면 후방에서 발생하는 진행성 변위 거동 분석 Progressive displacement in the weathered zone

SYNOPSIS : Recently, accelerating population and advanced economy result in extending old freeways and constructing new freeways. To make a good freeway shape, tunnel constructions are also rapidly increasing. Therefore, a possibility of a collapse during a tunnel excavation is getting higher in a proportionate manner. This research paper will analyze forms and causes of the collapses for different geological conditions and applied reinforcement solutions by investigating typical collapse sites during highway tunnel constructions.

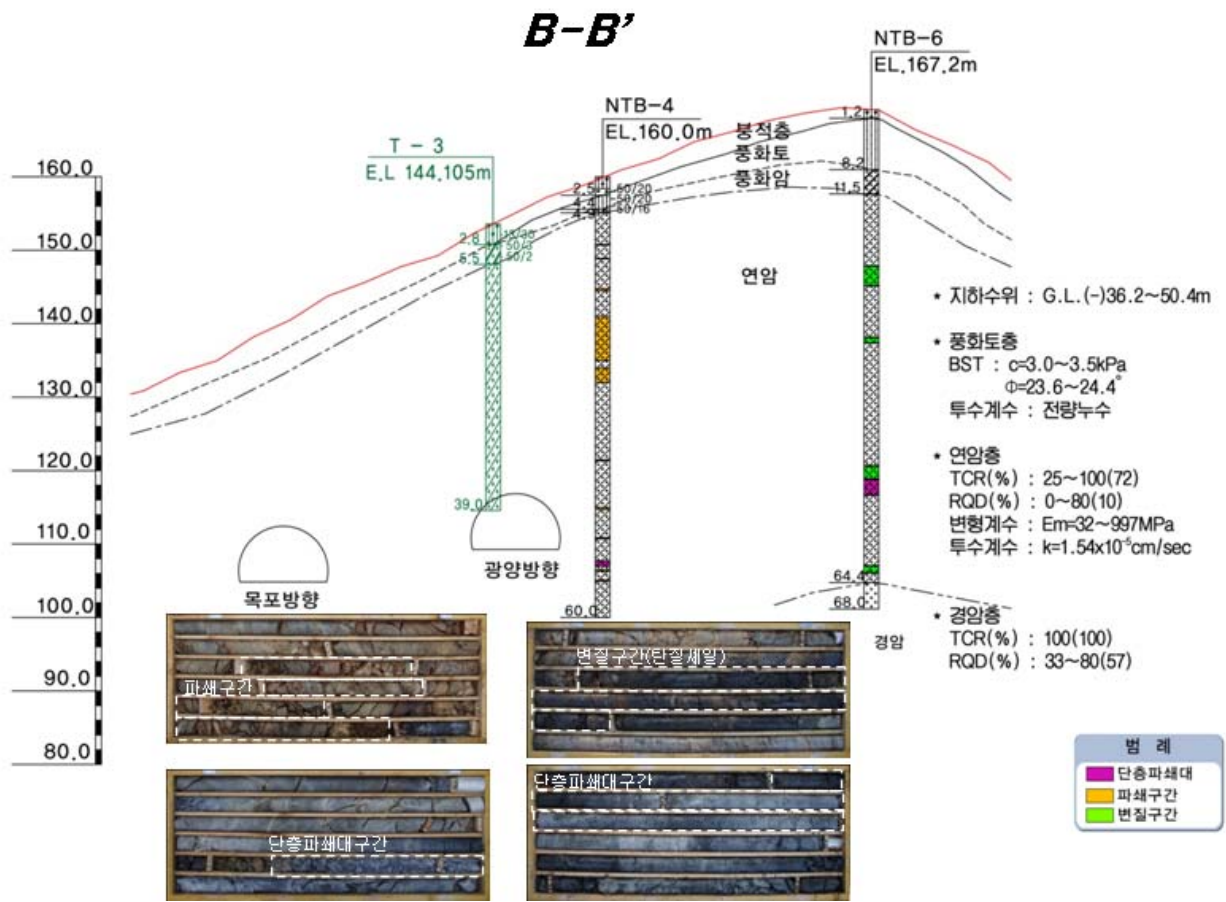
그림 4. 상세 조사 결과

편암류(설옥리층): STA.0+000~0.212, 0+565~0+700

- 함탄층은 이미 지하수에 의해 포화되어 있으므로, 자립능력이 현저히 낮은 것으로 조사됨
- 극심한 파쇄, 단층대의 경계에 평행한 취성엽리가 발달되어 있으므로 단층대 또한 물성의 이방성
