## 강원도 진부지역 임도변 발생 토석류 특성분석

### Analysis on the Characteristics of Debris Flows Occurred around the Forest Road in Jinbu Area of Gangwon Province

**SYNOPSIS** : Because of localized extreme rainfall followed by Typhoon Ewiniar in 2006, a lot of landslides and debris flows were occurred in Jinbu area of Gangwon Province. Field investigation performed in this area found that it can be divided into three categories i.e. large debris flow, small debris flow, and debris flow around forest road. We performed field investigation especially for the sites where debris flow occurred around forest road. And the characteristics of the debris flow around forest road were analyzed and compared with the other site of debris flow.

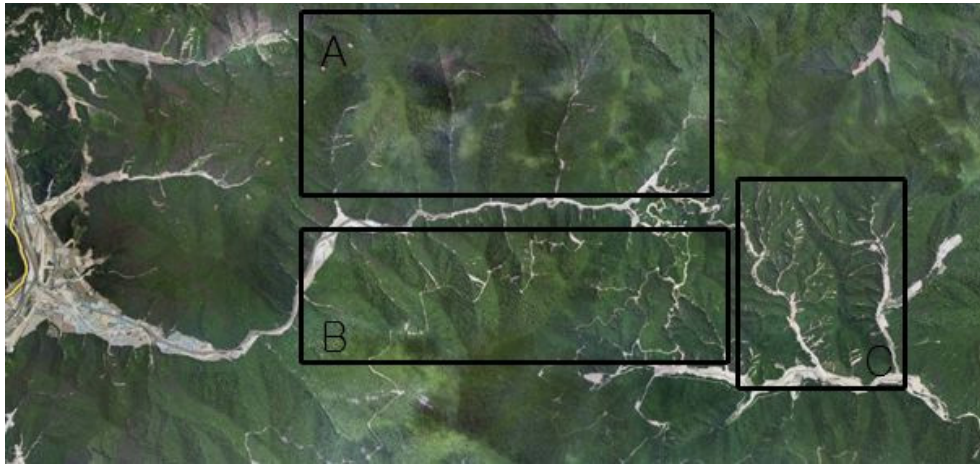
그림 2. 평창군 진부면 봉산리, 신기리 일대

그림 2에서 보는 바와 같이 이 일대에서 발생한 토석류는 3개의 서로 상이한 특징을 갖는 구역으로 구분할 수 있었다. 즉 A영역은 대규모의 토석류가 발생된 구역으로 커다란 규모의 산사태가 도처에서 발생되어 계곡에 합류되어 상당히 긴 유역을 흘러 하부에 퇴적된 경우이다. 즉 이 경우는 파괴사면의 길이가 길며 사면의 경사와 유하부의 경사가 급하고 이에 따라 이동거리도 평균 약 1,400m로 상당히 길었으며 이들 구역의 하부지역에는 주로 도로와 교량이 설치되어 있어 이들 구조물에 많은 피해를 야기시켰다. 그리고 일부 현장에서는 하부지역에 콘크리트사방댐, 슬릿형사방댐이 설치된 경우도 있었다. 이와 같은 대규모의 토석류는 다른 구역에 비해 표토층의 두께가 두꺼운 경우에 일반적으로 많이 발생하는 경향을 보였다.

두 번째로 분류될 수 있는 내용으로는 소규모로 산사태가 발생되어 평균 220m의 비교적 짧은 거리를 이동한 후 퇴적되는 경우로서 그림 2의 C구역에 해당되는 경우이다. 이 경우는 사면파괴 규모도 작고 이동거리도 짧아 대부분 사방시설로서 발생부와 계곡부를 떼붙임과 같은 잔디로 식재하였고 계곡 중간 중간에 돌망태공을 설치하여 흐름의 속도를 완화하고자 하였다. 이 경우 하부에 설치되는 배수구는 사각형 배수로와 강재 원통형이 주를 이루었다.

마지막으로 그림 2에서 B구역은 임도를 따라 곳곳에서 산사태가 시작되어 토석류로 전환된 구역으로 수로형의 대규모 토석류가 발생된 A구역과 하천을 마주보고 있는 지역이다. 이들 지역에서 발생부와 퇴적부의 고도차는 대규모의 토석류가 발생한 A구역과 비슷하며 토석류 발생부는 임도와 접한 사면에서 주로 평면파괴 형태로 파괴가 시작되었다. 따라서 발생부의 경사는 타 구역에 비해 상당히 가파른 분포를 보였다. 가파른 경사의 영향으로 인하여 토사이동량도 많았으며 평균 이동거리는 약 900m 정도였다. 하부 퇴적부에는 일부 지역에 콘크리트 사방댐 등이 건설되기도 하였다.

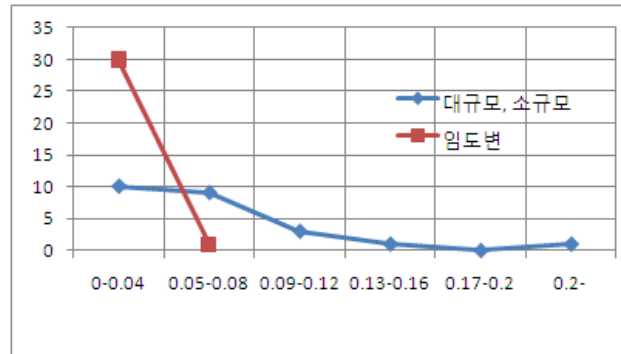
(a) 두께/길이 비

그림 3 (a)의 사면파괴 발생부의 파괴사면의 길이에 대한 두께의 비를 살펴보면 대규모나 소규모 토석류 발생부는 0.04에서 0.2에 이르는 넓은 영역에 자료가 고르게 분포하고 있으며, 그 중에서도 0.08 이하 즉 길이에 비해 토층두께가 얇은 경우에 많은 파괴가 발생한 것으로 나타났다. 이에 비하여 임도변에서 발생한 토석류는 0.09이상의 비를 갖는 경우는 전혀 없고, 95% 이상의 대부분 자료가 0.04이하로 나타나 토층두께가 상대적으로 매우 얇은 경우에 대부분의 토석류가 발생하고 있다는 사실을 확인할 수 있다.

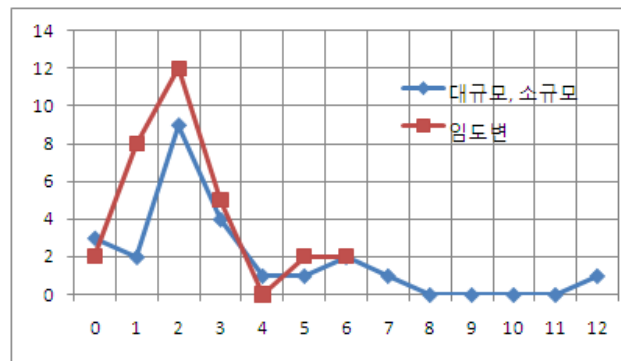
(b) 길이/폭 비

토석류 발생부 파괴사면의 폭에 대한 길이의 비를 그림 3 (b)에 나타내었는데 대규모, 소규모 토석류 구역과 임도변 토석류 발생구역에서 얻어진 자료는 비슷한 경향을 보였다. 즉 작은 길이/폭 비에서는 많은 토석류가 발생하였고, 큰 길이/폭 비에서는 토석류의 발생횟수가 매우 적은 것으로 나타났다. 또한 임도변에서 발생한 토석류가 대규모, 소규모 토석류보다 작은 길이/폭의 비에서 다소 많은 것으로 나타났다.

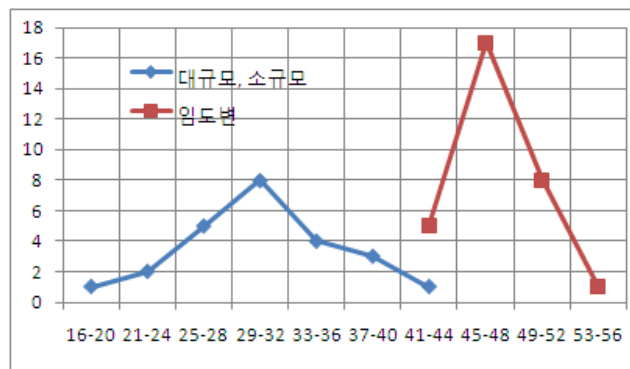
(c) 경사분포

토석류 발생부의 경사를 조사하여 그림 3 (c)에 도시하였는데 그림에서와 같이 대규모, 소규모 토석류에서는 대부분 44° 이하로 나타났으며 29~32°에서 가장 많이 분포하였다. 그러나 임도변 토석류에서는 이보다는 훨씬 큰 41°로부터 53°까지 분포하였으며 45~48°에서 가장 많은 분포를 보여 자연상태가 아닌 인위적인 도로구조물 주위에서 사면이 파괴되는 경우 경사도 가파르고 이에 따라 이동거리, 이동 속도도 커져 하류부에서 더 많은 피해를 야기시킬 수 있다는 것을 짐작할 수 있었다.
