발전소 주증기격리밸브 배관계의 진동원인 분석

Root Cause Evaluation on the Vibration of Main Steam Isolation Valve Piping System

전창빈† · 원윤호* · 오동범**

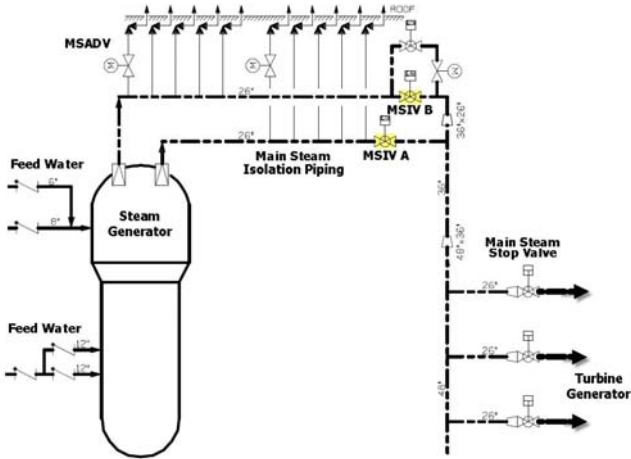
그림 1. 주증기 배관 계통도

정상운전 중 MSIV A 쪽에서 진동이 크게 발생하여 진동을 측정하여 평가하고 건진성을 확인하였다. 또한 고진동이 발생하는 MSIV A 쪽 배관계의 진동원인을 분석하고 조치방안을 수립하였다.
