파랑유발 상시진동을 이용한 케이슨 방파제 구조물의 진동응답분석

Dynamic Response Analysis of Caisson-Type Breakwater Using Wave-Induced Ambient Vibration

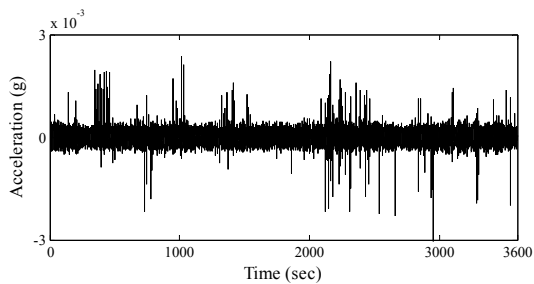
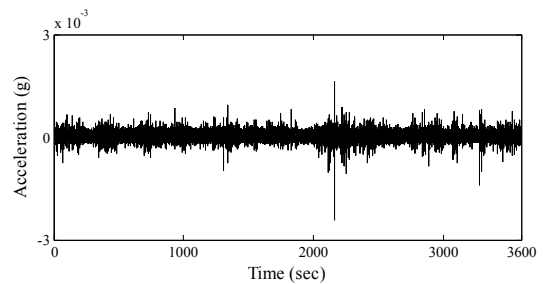
그림 3 18번 케이스의 가속도 응답(센서위치 : 2)

각각의 케이슨에 대하여 파랑 및 바람에 의해 유발되는 미세 상시진동을 계측하였다. 이때의 샘플링 주파수는 50Hz이며, 계측시간은 1시간이다. 계측된 상시진동응답은 그림 3과 같다. 가속도응답으로부터 파워스펙트럼 밀도함수를 구하였다. 각 케이슨의 파워스펙트럼 밀도함수는 그림 4(a)~그림 4(c)와 같다. Y-방향 진동응답의 경우, 상시진동실험 결과임에도 불구하고 5Hz 이내의 주파수 범위에서 한 개 내지 두 개의 모드
