## 속도 및 제어시스템의 부조화에 따른 조속기 에러 원인 분석

### The Analysis about Trouble of GOVERNOR

**Abstract** - Many errors are broken out when hydro power plants are operating connected to electric power system. To minimize ripple effects of accidents, a hydro power plant is separated by a circuit breaker consisting of each protection equipments. In this paper, I will analyze a cause of abnormal events of emergency stop and therefore I take measures and suggest solutions for similar cases.

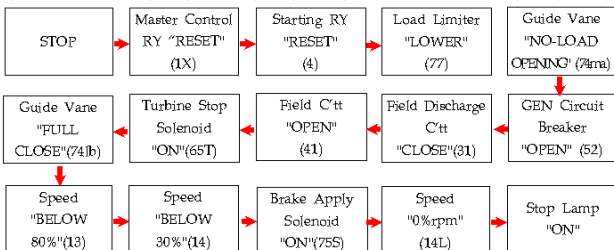
〈그림 1〉 정상적인수차발전기 정지

① 정상적인 수차 발전기 정지  
정지 명령후 제어순서를 블럭다이어그램으로 나타내면 그림1]과 같다

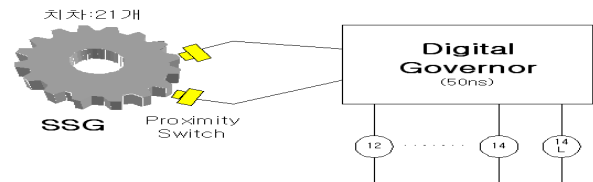
〈그림 4〉 속도 검출 개념도

속도 검출 장치는 그림4] 처럼 발전기와 동일하게 회전하는 SSG (Speed Signal Generator)에 근접(Proximity Switch) 센서를 통한 신호를 조속기에 입력한다.

※ 12(과속도 계전기:140%),14(저속도계전기:30%),14L(저속도계전기:2%)

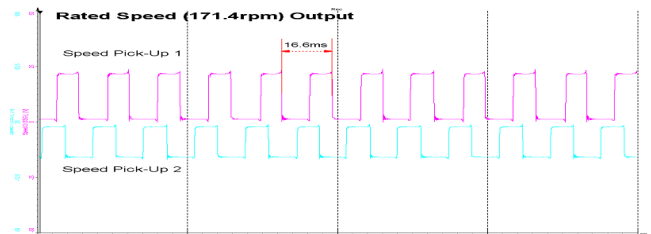
〈그림 5〉 정격속도 Pulse 신호

$$\begin{aligned} \text{Pulse}(50\text{ns}) & \quad \text{1초간 Pulse 수} = \frac{1}{16.6\text{ms}} \approx 60 \\ \text{Pick-Up 출력 (조속기 입력)} & \quad \text{1분간 Pulse 수} = 60 \times 60\text{초} = 3600 \\ \text{Counter} & \quad \text{속도}(rpm) = \frac{1\text{분간 Pulse 수}}{\text{치차}} = \frac{3600}{21} = 171.4 \end{aligned}$$

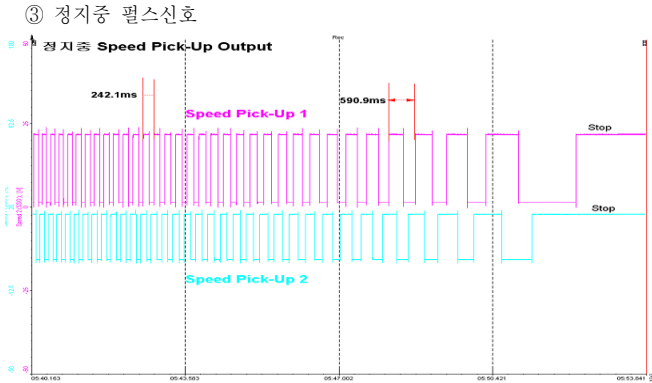
〈그림 7〉 정지중 펄스신호

Pulse(50ns) 1초간 Pulse 수 =  $\frac{1}{241.1ms}$  = 4.178

Pick-Up 출력 (조속기 입력) 1분간 Pulse 수 =  $4.178 \times 60초 = 249$

Counter 속도(rpm) =  $\frac{1분간 Pulse 수}{치차} = \frac{249}{21} = 11.9$

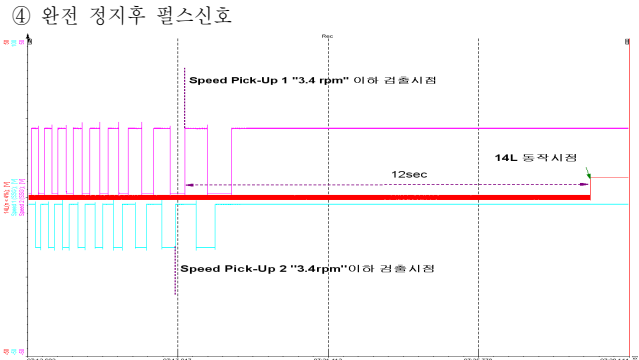
〈그림 9〉 완전 정지후 펄스신호

Pulse(50ns) 1초간 Pulse 수 =  $\frac{1}{\infty} = 0$
