# 소형버스 구동계 Clonk 소음 원인규명 및 대책고찰

## An Investigation into Driveline Clonk Noise of Midi - Bus

이 태 훈<sup>†</sup> · 안 상 도\* · 김 유 겸\*

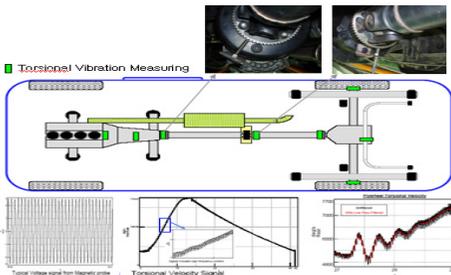
Fig. 9 Torsional Vibration Measurement

Clonk 와 같은 구동계 과도조건 진동소음 문제는 구동계 비틀림진동 거동이 주 가진원으로 작용한다. 따라서 Clonk 의 원인규명에 있어 전체 구동계의 비틀림진동을 살피는 것이 무엇보다도 중요한 일이다. 카운티 구동계 비틀림진동 거동을 자세히 조사하기 위해 측정 가능한 구동계 이음부에 대한 비틀림 진동을 계측하였다. 이를 위해 그림 9 와 같이 총 8 지점에 대해 Magnetic Pulse Sensor 를 부착하였고, Fuction 을 이용하여 각속도와 각가속도를 구하였다.

이 신호를 바탕으로 각 이음부의 기어비와 LMS Test.lab 내 Tacho Pulse to Angle 비틀림진동 측정시 고속 회전수 상태에서도 관심주파수에 대한 충분한 Resolution 을 확보하기 위해 Laser 와 같은 비접촉식 센서를 피하고, 그림 상단과 같이

Tooth Ring 을 제작하여 비틀림 신호를 얻었다. Pulse 형태로 얻어진 신호는 RPM 신호로 변환하여 미분함으로서 각속도와 각가속도를 얻게 되며, 이를 적절히 (카운티 : 약 10Hz Low-Pass Filter) Filtering 함으로서 폭발성분을 배제한 상태에서 Lash Analysis 를 할 수 있다.

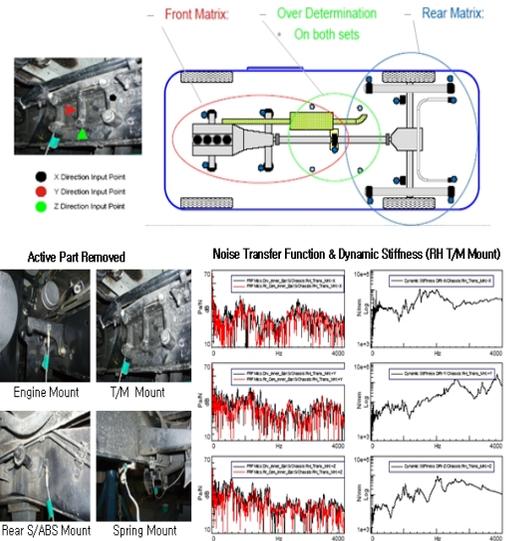
Fig. 13 TPA Measurement & FRF

TPA의 주행 Data와 FRF Data는 그림 4의 측정점을 기준으로 시험하였다. Matrix Inversion 기법을 사용하기 위해, 운전석과 후방석 소음/진동에 대한 NTF(Noise Transfer Function)와 VTF(Vibration Transfer Function)를 각각 구하였고, 그림 13에서와 같이 구동계 Mount부 17 지점에 대한 FRF를 구하였다. 데이터 수집장비의 한계를 극복하기 위해 Two Independent matrices를 구성하여 Inversion를 수행했으며, 이를 위해 4 지점의 Over Determination Points를 두었다.

파워트레인의 Mass 영향을 배제하고, 그 자체의 모달 진동모드 효과를 최소화 하기 위해 파워트레인 부품을 탈거한 상태에서 NTF/VTF 및 FRF 를 구하였다. 주행 Data는 장비의 한계로 Front Path[엔진 & TM 마운트, Ctr Bearing 부], RH Rear Path[Anti-Roll Bar, Damper, Frt & Rr Spring Mount] 그리고 LH Rear Path 의 3 부분으로 나누어 측정하였고, 이에 따른 Three Independent TPA Analysis 를 수행하였다.

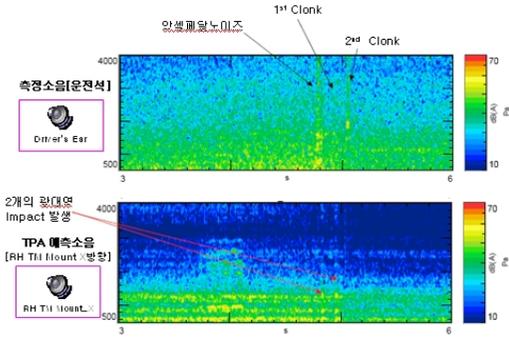
Fig. 14 Time Domain Contribution

Time Domain TPA 를 진행함에 있어 Wavelet Analysis 는 분석 S/W 한계로 불가능하여, Short time window(0.025 sec)를 취하여 Spectral Analysis 를 수행하였다, 이 결과로 그림 14 와 같이 Time 영역에서 각 Path 에 대한 Clonk 기여도를 분석할 수 있었다. 이는 기존 TPA 와는 달리 오디오 신호를 추가로 이용하여 주관적인 청감평가와 분석 데이터에 근거한 객관적인 예측평가를 동시에 반영하여 그 기여도를 더욱 면밀히 파악 할 수 있는 장점이 있다.

그림 14 의 분석방법을 이용하여 각 Path 의 Clonk 기여도에 대해 주관적 평가와 객관적 평가를 모두 수행한 결과, 그림 15 와 같이 전체 기여도
