전기철도 화재 사례 분석 및 원인조사 방법에 관한 연구

국립과학수사연구원

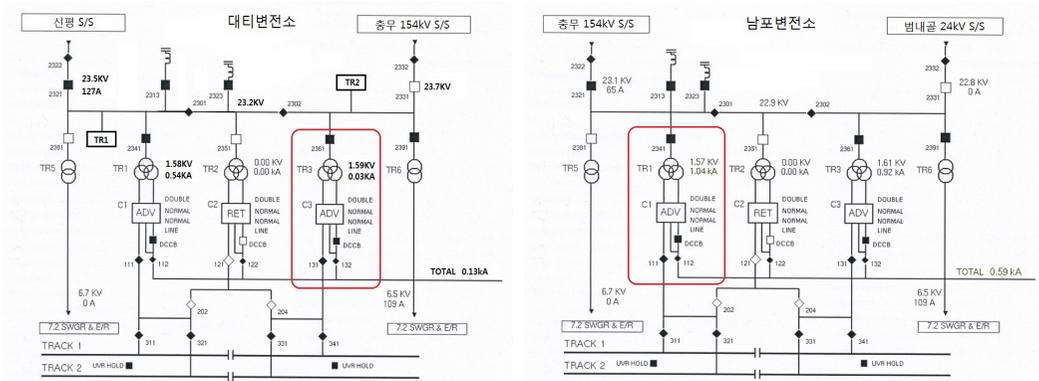
Figure 2. Schematic diagram of an electric traction power distribution line.

전동차 지붕과 천장 사이 전기배선 및 마감재를 통해 화재가 발생되었다. 이와 같이 화재가 발생하는 경우, 지락원인을 규명하기 위하여 전원계통에 대한 검토가 필요한데 전기철도 전원계통의 경우, Figure 2에 나타낸 바와 같이 양쪽의 변전소 사이에서 양단 전원을 공급하는 구조이므로 양쪽의 변전소에서 발생한 전원공급계통에서의 이벤트 자료에 대한 검토가 필요하다. 따라서 전원계통에 대한 이상 여부 확인을 위하여 양단전원공급이 이루어지는 2개의 변전소에 대한 전원공급 및 차단 등의 시간적 흐름에 대한 조사가 필요하다.

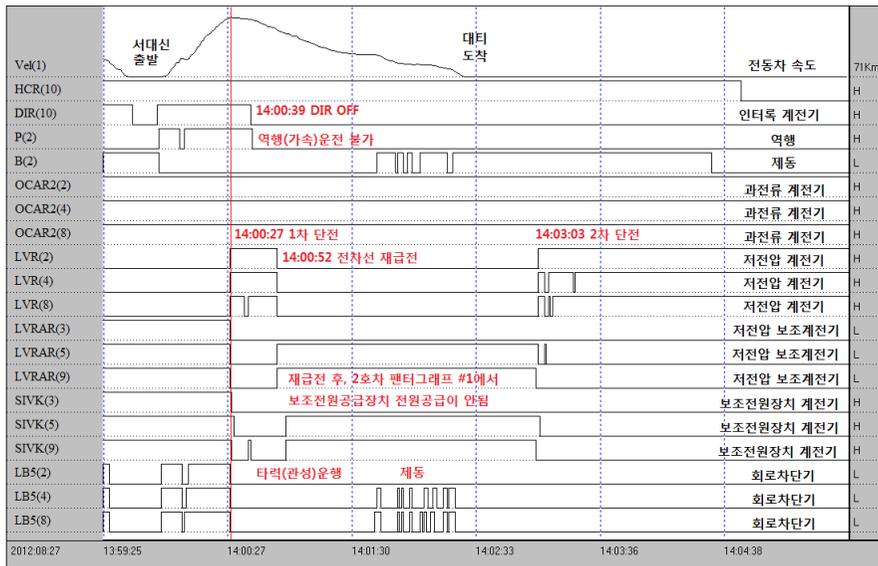
Figure 3. A Tachograph of electric traction vehicles.

전기철도의 전동차에는 자체적으로 차량운행기록계가 포함되며, 차량 내부에서 발생하는 이상 현상이나 이벤트 자료가 차량운행기록계에 기록된다. 차량운행기록계는 Figure 3에 나타난 바와 같이 차량 운행 속도, 전원공급 여부를 확인할 수 있는 계전기 동작기록, 과전류 발생여부 및 객차 내에 전원이 공급되는 보조전원장치의 정상 동작 여부 등이 기록된다.

따라서 전기철도의 전원계통 또는 정동차 내부에서 화재가 발생하는 경우, 양단 전원공급계통의 변전소 이벤트 자료 및 전동차 내부의 차량운행기록계를 종합적으로 검토하여 시간적 흐름을 근거로 한 고장 발생 여부에 대한 확인이 우선적으로 선행되어야 할 것이다.
