상수관 파열 사고로 인한 흠막이 가시설 보강사례 연구

A Study on the Reinforcement of the Soil Blocking Facilities Due to Water Pipe Rupture Accident

우종태*

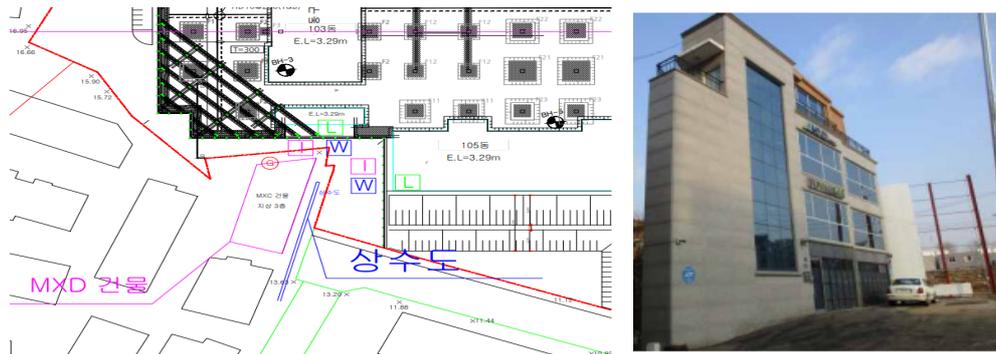
00시 00역 아파트 신축공사 흠막이 가시설 현장에 근접 매설된 상수관(주철관 150mm)의 누수 및 파열 사고 위치도는 Fig. 1과 같으며, 심도별 표준관입시험 결과는 Table 1과 같다.

Fig. 1. 흠막이 가시설 현장에 근접 매설된 상수관 위치도
