지붕防水工事を 失敗 한例와 그 对策

安仁模 <譯>

표 - 1 방수사고 분류표

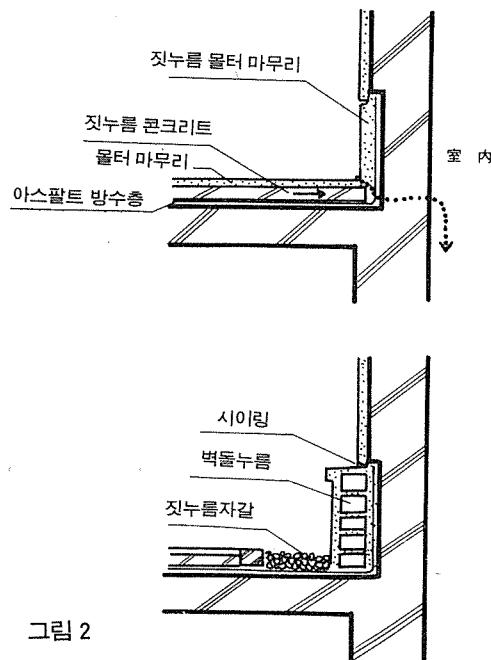
애스팔트방수 · 펜트하우스 부분

보기 ③ 턱지기 그로트머리와 방수층 높이가 똑같이 자리잡은 면이었기 때문에 턱지기 밀면 끝의 균열(틀림없이 균열이 잔다)에서 침수하여, 방수층 밀면으로 스며 들었다.

□ (註) 할수없이 뒷시공(콘크리트치기)을 할 적에는 벽체에 턱물림 되도록 시공한다.

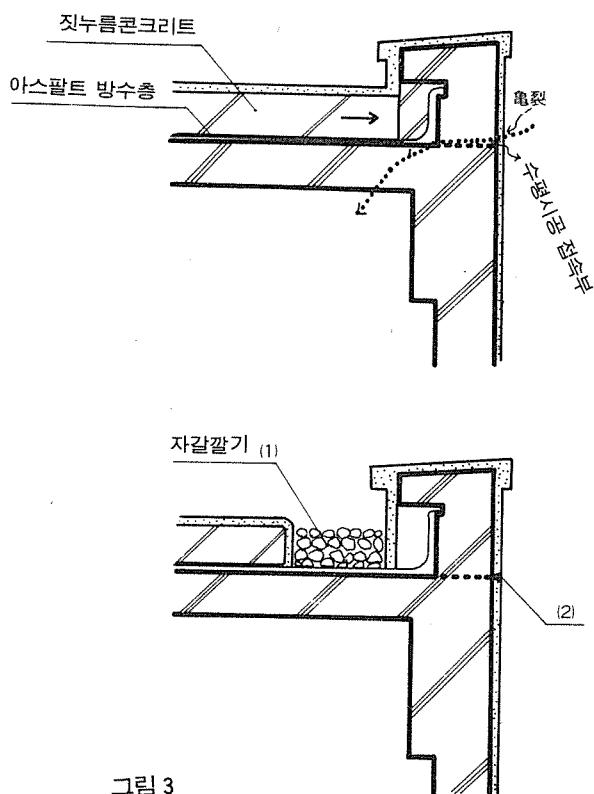
애스팔트 방수 · 빠리벳트 부분

1) 진누름 콘크리트의 가상자리 둘레에 신축 출눈이 마련되어 있지 않았기 때문에, 진누름 콘크리트가 온도팽창에 못 견디어서 방수층 치울림 밑모서리를 짓밀어서 방수층이 파단(깨져 끊어짐)되어, 누수(빗물이 새다)되었다.

1) 방수층 진누름 콘크리트의 신축 출눈이 보람있게 제구실을 못하여 (신축 출눈이 있으나 마나 하는 꼴이되어) 치울림 빠리벳트를 내밀었다.
이때문에 빠리벳트 수평접속시공부분에 금이 가서 거기로부터 빗물이 스며들어 방수층 밑쪽으로 물이 흘러서 실내(방안)에서 비가 새었다.

1) 진누름 콘크리트가 온도 팽창에서 오는 영향을 받지 않겠지만 가상자리 구석진곳을 그림과 같이 뜯어내고 방수층 치울림 끊어진곳 손질하여 바로 잡고 치울림 방수층 진누름 벽돌 쌓기를 새로하여 안정시키고 먼저와 같은 지붕 바닥 방수층 진누름 콘크리트가 치울림부분에 맞닿지 않겠지만 도랑너비 만큼 사이를 띠어서 다시 끝매기하고, 도랑(빗물호름)에는 자갈을 깔아서 방수층을 짓눌러 보호한다.

※ 치울림 방수층 진누름 벽돌을 쌓놓은 다음 물터부터 바를때에 벽체물터와 잇닿는 곳에는 시이링을 시공한다.

- (1) 지붕 방수층 진누름 콘크리트 가상자리를 쪼아서 뜯어냈다.
- (2) 수평접속(빠리벳트)부분에 금이 간곳을 V자꼴로 다듬어 낸 다음 에쁘기시수지(樹脂)를 메꾸어 채웠다.

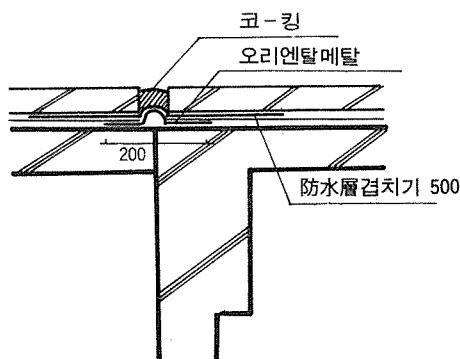
슬랩 콘크리트 잇달아 시공한곳에 균열이 생겨서, 방수층을 끊기게 하는 꼬투리가 되었다.

오리엔탈 메탈을 집어 넣어, 신축 작용에 대처시켰다.

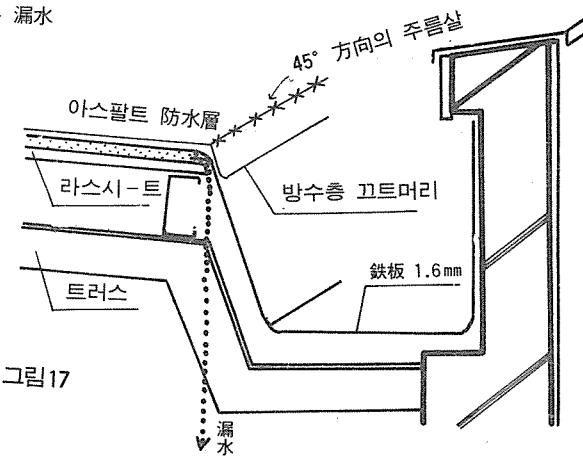
옥상 애스팔트 방수와 철판(도랑진곳) 접속부 찔려 끊김에서 오는 빗물새기.

屋上애스팔트 防水와 鐵板
(도랑진곳) 접속부의 破斷에서
오는 漏水

짓누름 콘크리트를 걷어낸 다음 방수층이 찔려 끊긴 곳을 손질하여 고쳐놓고 온통 다시 한번 애스팔트 방수층을 시공하여 칼라 철판으로 지붕을 씨웠다.
햇볕 받이에 따른 온도 오름이 애스팔트 방수와 철판 도랑진 곳에서 똑같도록 한다.
도랑 철판위에 라스친 몰탈 바름으로 하고, 그위에 애스팔트 방수를 마련한다.
