界 化 島 干 拓 地

(晴湖池湧出水 및 斜面 崩落處理)

金 周 範* 金 浩 一*

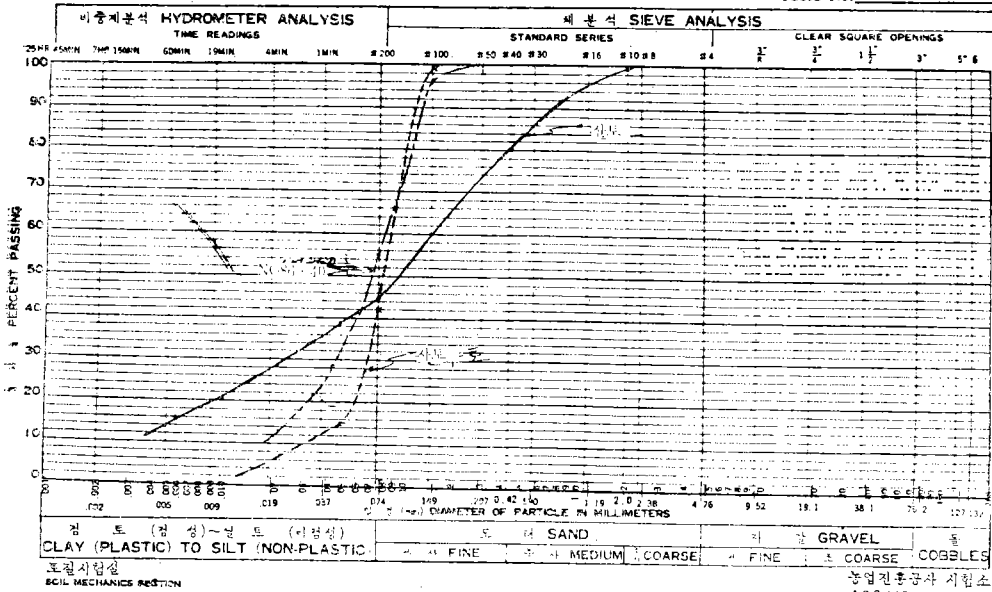
그림. 2. 입도곡선(1)

當初 中心粘土에 山土를 使用한 外에는 瀉土로 築堤하는것으로 計劃되었으나 瀉土의 現場(自然)含水比가 커서 다짐率이 低下될것을 念慮하여 押盛土部 一部에만 瀉土를 使用하였고 大部分의 築堤材料에 山土를 使用하였다. (그림. 2, 그림. 3, 表-1 참조)
