電氣事故와 設備故障 事例

日常巡視點檢中의 感電死亡事故

큐비클式 高壓受電設備의 點檢作業中의 感電負傷事故

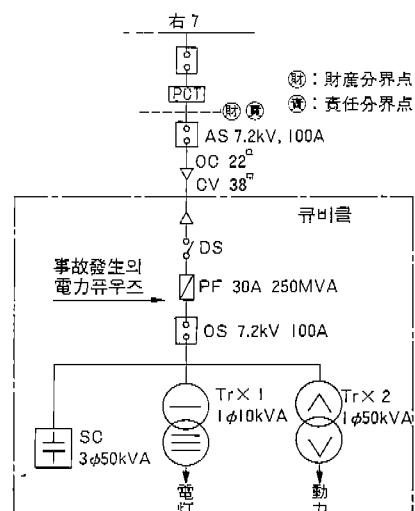
〈그림-1〉 單線結線圖

때 큐비클 내부의 目視點檢作業을 위해서는 당연히 적당한 발판이 필요하다. 그러나 통상의 點檢作業에서는 큐비클의 베이스에 발을 딛고 測方을 붙잡고 실시하는 것이 習慣化되어 있었다. 그럼 3에 보면 오른팔 上部가 B點, 左手은 C點에 각각 접촉되고 있으므로 습관대로 큐비클 베이스에 발을 딛고 不安定한 상태로 몸을 옆에 기대고 오른팔 上部와 左手으로 지지하며 點檢作業을 실시한 것으로 보인다.

② 큐비클에는 도어스토퍼가 없었다는 것.當日은 바람이 강하고 事故 후의 문의 위치는 반쯤 열린 상태였다는 點 등으로 미루어 볼 때 ①의 상태에서 點檢作業中에 문이 바람 등의 原因으로 열렸다 닫혔다 했기 때문에 그 때의 속으로 오른손이 電力 쿠

이 같은 것은 당해 큐비클이 轉用品이었고 絶緣防護가 되어 있지 않았다는 등 設備面에서의 安全強化對策에 결함이 있었다는 것이 原因의 하나로 되어 있다. 둘째로 도어스토퍼의 設備 및 電力퓨우즈의 露出充電部分의 절연방호의 施設에 대해서는 N로부터 改善申請이 있었음에도 불구하고 早速한 改善을 하지 않은 데 기인하는 것이다. 設置者는 이 같은 改善指示에 대해서는 조속히 改修하는 등의 필요한 對策을 강구 하는 것이 事故防止面에서도 非常요한 것이며 改修가 되어 있었다면 이 事故는 당연히 經驗을 가진 사람으로서 設備面에서의 安全強化의 필요성을 충분히 알고 있으면서도 지금까지의 오랜동안의 習慣에 따라 안이하고 危險한 자세로 點檢作業을 하고 있었던 것으로 보이며 事故當日도 무리한 자세로 點檢을 한 것으로 생각되며 彼被害者の 過失에 起因한다고 할 수 있다. 點檢作業에 필요한 計算의 설비 등이 있었다면 이 事故는 防止되었을 것이다.
