# 불영사 응진전 수리보고 (佛影寺 應眞殿 修理報告)

田 有 泰

鄭 相 澈

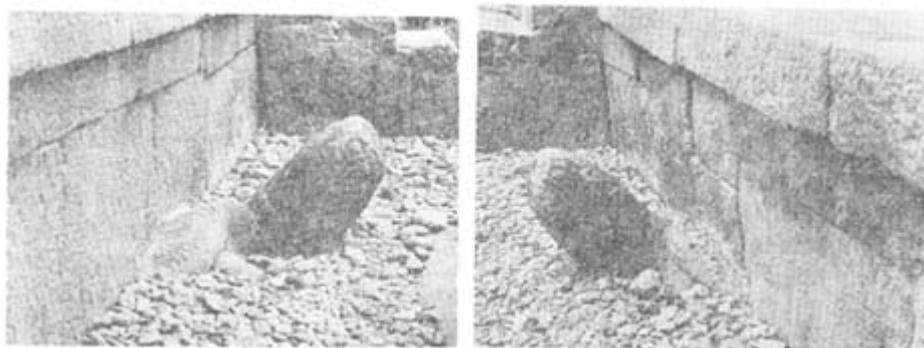
**대웅보전 기단 하부 돌거북  
(大雄寶殿 基壇 下部 돌거북)**

불영사(佛影寺)는 신라(新羅) 문무왕(文武王)때 의상대사(義湘大師)가 영천(榮川)부석사(浮石寺)를 창건(創建)한 후 동(東)에도 명산(名山)이 있음을 서기(瑞氣)로 직감(直感)하고 여기에 당도(當到)하니 산세(山勢)와 소(沼)가 인도(印度)의 천축산(天竺山)과 비슷하기로 산 이름을 천축산(天竺山)이라 하고 그 아래 큰 연못에 있는 아홉 마리의 용(龍)을 주문(呪文)으로 쫓아낸후 그 자리에 절을 지어 구룡사(九龍寺)라 하였다 하며 그 후 절 서편(西便)에 부처님의 형상을 한 바위가 우뚝 솟아있어 그 바위가 연못에 비치는 모습이 부처님의 환영(幻影)과 같아 불영사(佛影寺)라 개칭(改稱)하였다고 하는데 조선(朝鮮) 태조(太祖) 6년(1397) 화재(火災)로 소실(燒失)되어 소운대사(小雲大師)가 중건(重建)하였으나 그 후에도 여러번의 화재(火災)가 있어 소실(燒失)되었고 임진왜란시(壬辰倭亂時)에는 지금의 응진전(應眞殿)을 제외하고는 모두 병화(兵火)를 입었다 한다. 현재 있는 건물(建物)은 보물(寶物) 第 730호(號)인 응진전외(應眞殿外)에 대웅보전(大雄寶殿) 극락전(極樂殿) 관음전(觀音殿) 명부전(冥府殿) 영산전(靈山殿) 조사당(祖師堂) 범종루(梵鐘樓) 칠성각(七星閣)등의 건물(建物)과 무영탑(無影塔)이 있으나 창건당시(創建當時)의 것으로는 무영탑(無影塔)과 대웅보전(大雄寶殿)의 기단(基壇) 그리고 대웅보전(大雄寶殿) 기단(基壇) 좌우(左右)를 받치고 있는 돌거북 2기등(基等)으로 생각된다.

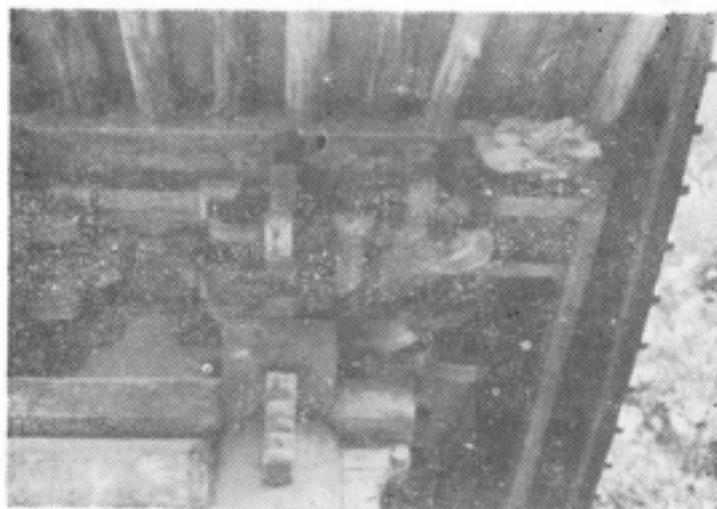
응진진(應眞殿)귀포 부분(部分)

포(包)의 구성(構成)은 내외(内外) 2출목(出目) 5포(包) 건물(建物)로써 일반적(一般的)인 다포(多包) 건물(建物)이나 포부재(包部材) 중 2출목(出目) 소첨차(小檐遮)의 부재(部材)의 길

이가 각각(各各) 다르다. 외부(外部) 2출목(出目) 소침차(小檐遮)의 부재(部材)길이는 68cm이며, 내부(內部) 2출목(出目) 소침차(小檐遮)의 부재(部材)길이는 62cm로서 내부(內部)의 부재(部材)가 6cm나 짧다. 이것은 구조적(構造的)으로 무리(無理)가 안가는 범위내(範圍內)에서 내부공간(內部空間)의 활용성(活用性)과 시각적(視覺的)으로 넓게 보이기 위한 실용적(實用的)인 요소(要素)라 생각된다. 또한 각(各) 포재(包材)의 1,2 제공(齊工) 형태(形態)는 일반적형태(一般的形態)이나 3제공형태(齊工形態)는 봉황(鳳凰)과 연봉우리 조각, 그리고 일반제공 형태(形態)등으로 정성드려 조각하여 배치(配置)함으로써 건물(建物)의 포배열(包配列)이 획일적(劃一的)이 아닌 변화(變化)있는 배치(配置)로 건물(建物)의 단순(單純)함을 덜어주고 있다. 또한 3제공(齊工)의 봉황(鳳凰)머리 조각중 봉황(鳳凰)몸체에 날개를 끼웠던 홈이 있으며 그 홈에 봉황(鳳凰)날개가 활짝 퍼져 있는 것을 상상(想像)해보면 이 응진진(應眞殿)이 얼마나 아름답고 정성드려 지어진 건물(建物)이었나를 쉽게 알 수 있다. 특히 전면(前面) 우포(隅包)위에는 크지도 작지도 않은 용(龍)이 잘 조각되어 건물(建物)

과 조화(調和)를 이루고 있어 본 건물(建物)의 장식적(裝飾的) 요소(要素)를 한층 더해주고 있다.

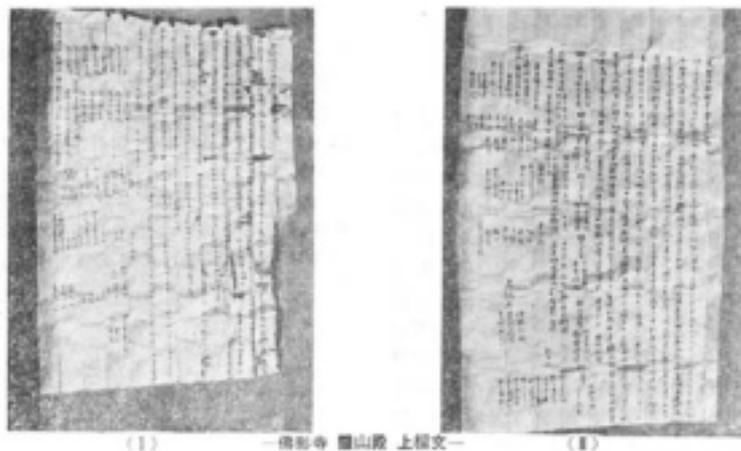
(I) - 불영사 영산전 상량문 -(II)

본 공사(本 工事) 시행(施行) 중 발견(發見)된 가장 중요(重要)한 자료(資料)는 상량문(上樑文) 2점(點)이다. 종도리(宗道里) 장설(長舌)안에서 발견된 이 중수상량문(重修上樑文)은 25cm×7cm 정도로 곱게 접혀진 한지상량문(漢紙上樑文)으로 응진전건물(應眞殿建物)의 연혁(沿革)을 잘 나타내 주고 있다. 이 상량문(上樑文)의 기록(記錄)에 의하면 수차례에 걸쳐서 중수(重修)되었다는 것을 알 수 있다.

상량문(上樑文) 1점(點)은 강희(康熙) 55년 사중창(四重創) 상량문(上樑文)이고 다른 1점(點)은 오중창상량문(五重創上樑文)으로 도광(道光) 23년에 작성(作成)된 것이다. 현재(現在) 응진전(應眞殿)으로 불리고 있는 이 건물상량문(建物上樑文)에는 2점(點) 모두 불영사(佛影寺) 영산전(靈山殿)으로 기록(記錄)되어 있고 시창년대(始創年代)가 기록(記錄)되어 있다. 시창이후(始創以後) 1,300여년간(餘年間)의 연혁(沿革)은 알 수 없으나 만력(萬曆) 6년 즉 조선(朝鮮) 선조(宣祖) 11년인 1578년에서부터 도광(道光) 23년인 조선(朝鮮) 헌종(憲宗) 9년(1843)까지 5차례에 걸쳐 중창(重創) 또는 중수(重修)되었다고 기록(記錄)되어 있다.
