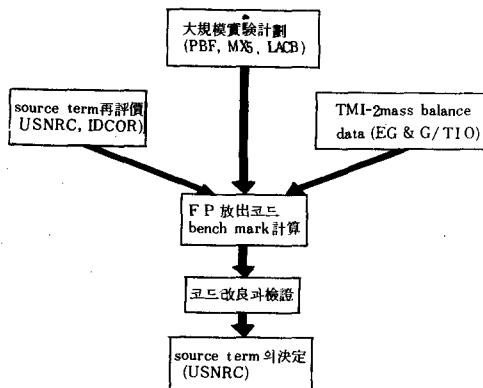
〈그림 8〉 Mass Balance/Source
Term計劃의 遂行方法

이중 방사선·환경관련테이터는 爐心損傷事故時의 source term 평가의 데이터베이스로 기대되고 있다(그림 8).

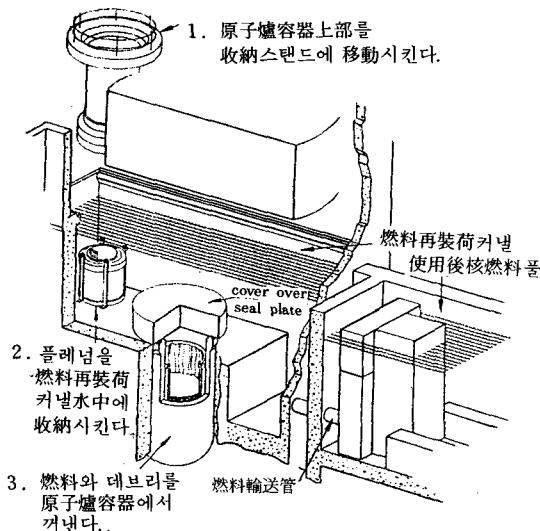
〈그림 9〉 核燃料를 꺼내는 순서

爐心取出中 1983년으로 예정되었던 原子爐와 뚜경제거작업은 최근 실시되었다(그림 9). 그후 核燃料取出과 운반에 이르기까지의 방법은 현재 검토단계이나 技術的, 法規的으로 어려운 점이 많이 예상되고 있다.
