고압가스 안전관리 허술

전기시설의 노후 및 관리불량

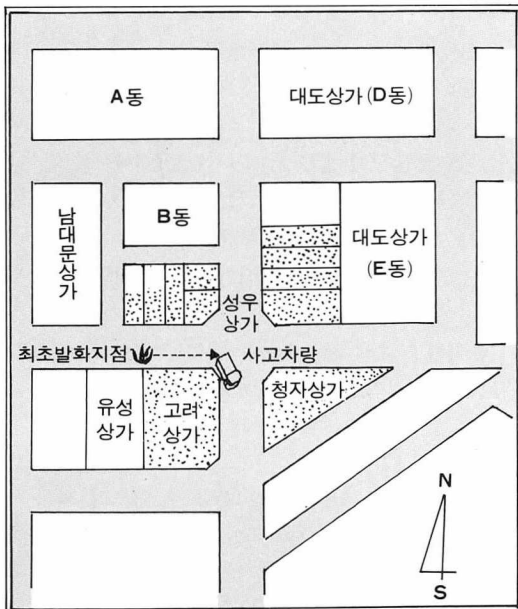
▲ 청자상가

소형 부탄가스용기를 적재한 트럭이 남대문시장 내에서 연쇄폭발을 일으켜 인근의 고려, 청자, 성우, 대도E상가 등 4개상가의 420여 점포가 소실된 대형사고가 발생하였다.

이 사고는 10시 50분경 라이터 및 버너용 부탄가스, 라이타용 기름등 8,000여개의 소형용기를 적재한 2.5톤 타이탄 트럭이 고려상가앞에 정차하여 운전사가 고려상가 2층 성우사에 가스를 납품하러 들어간 사이 뒤따라오던 생선트럭이 지나갈 길을 내기위해 조수가 차를 비키는 순간 가스 한상자(28개들이)가 떨어지면서 뒷 바퀴에 깔렸다.

이때 가스통이 파열되면서 유출된 부탄가스는 바로 착화되어 차량에 적재된 가스통으로 화염이 미치면서 마치 폭죽을 터뜨리는 것과 같이 연쇄폭발이 일어났다.

가스통이 처음 트럭바퀴에 깔리면서 새어나온 가스가 착화하게 된 원인으로서 용기 파열시의 마찰 스파이크, 트럭머플러로부터의 불티, 인접 노점상의 연탄 화덕에 의한 착화등 여러가지 가능성을 추정해볼 수 있으나 아직 명확하게 밝혀지지 않고 있다. 그러나 세번째의 가정은 새어나온 액화가스가 기화하여 인근 화덕까지 흘러가 착화되기까지는 어느 정도 시간이 걸릴 것이므로 앞에서 언급한 목격자의 이야기와는 일치되지 않아 가능성이 희박할 것으로 추측된다.

이 폭발화재의 원인은 고압가스 운반의 부주의에 의한 것으로서 앞으로 이러한 유사 사고를 방지하기 위해서는 고압가스 안전관리법에서 규정한 충전용기의 운반기준을 준수하여야 한다.

비록 기준량 미만이라 할지라도 이 사고에서의 경우와 같이 다량의 가연성 가스용기를 시장등과 같이 밀집된 지역에서 운반작업을 할때는 운반 책임자를 동승시켜 기준을 준수토록 할 필요가 있다. (액화 가연성 가스를 3,000kg이상 차량에 적재운반할 때는 운반책임자인 안전관리자를 동승토록 의무화)

또한 시장점포에서의 가스용기는 되도록이면 소량만을 보관토록 하고 많은 양을 보관할때는 별도의 전용 저장실에 보관하는등 주의를 하여야 할 것이다. ☐

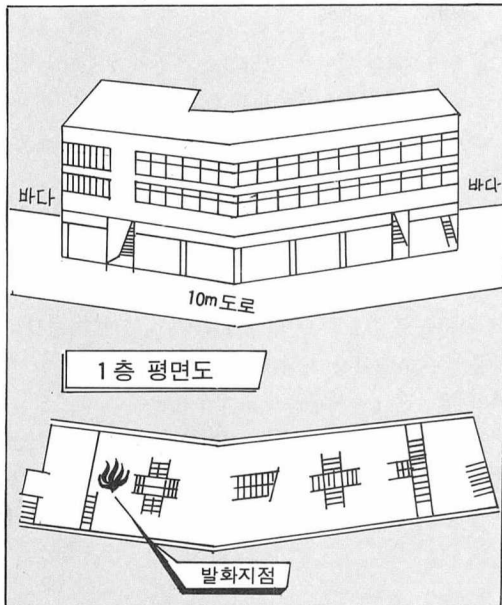
- 화재발생당시 건물 내에는 4명(3층 사무실1명, 변전실1명, 1,2층 경비원 각1명)의 근무자가 숙직근무중이었음.
- 1층은 생선류를 판매하므로 주로 물을 많이 쓰는 장소로서 일체 화기를 사용하지 않았으나 생선 및 어패류 보관을 위해 24시간 내내 각 점포별로 전기 기구용(산소공급기) 전기배선을 비닐코드 등으로 무질서하게 분기 사용중이었으며 그 시설이 노후, 불량했음.
- 2층의 건어부 및 식품부를 제외한 식당부(약100개) 주방에서는 연탄 화덕을 주방화기로 사용중이었고
- 3층 사무실은 모두 퇴근 후 문이 잠겨진 상태로서 건물 전체가 익일 새벽 개시전까지 철시 상태로서 모든 상인이 퇴근하고 서터가 내려진 상태였음.
- 건물 전체 연면적이 7,263.5㎡였음에도 어시장이라는 이유로 법에서 규정한 방화구획도 전무한 상태였으며 2층의 경우는 내장재가 합판 칸막이등 가연재가 많았음.
- 1층은 칸막이가 없이 넓게 터진 좌판 형식의 어시장으로서 좌판상부로 통과하는 배선용 목조 닥트가 천정 슬라브에 매달려 통과하면서 각 좌판별로 전력계 및 개폐기가 설치됨.
