電氣事故와 設備故障 事例

新入社員의 感電死亡事故

壁의 塗裝工事中の 感電死亡事故 및 波及事故

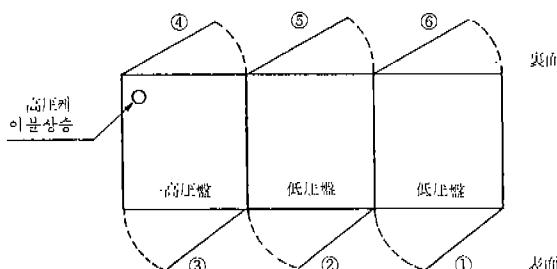
〈그림-1〉 큐비클 構成圖

사고가 발생한 시설은 어떤 官廳의 施設로서 契約電力 232KW의 自家用 電氣工作物이다. 主要負荷는 事務室과 機械整備工場이며 受電用 큐비클 및 機械整備工場用 分岐큐비클에서 降壓하여 각 부하에

공급하고 있다. 또한 兩큐비클間은 埋設高壓케이블 (CV, 38^a × 3 C)로 연락되어 있다.

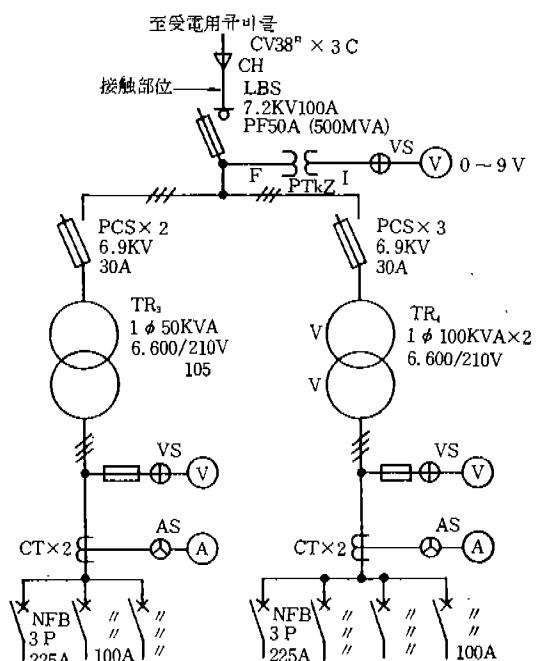
〈그림-2〉 機械整備工場用 큐비클 單線結線圖

이어 10시 15분경부터 事故發生場所인 整備工場用의 分岐큐비클의 점검을 시작했다. 分岐큐비클은 高壓盤 1面과 低壓盤 2面으로 되어 있으며 각각 前後面에 문이 있다. A와 B는 ①에서 ②③④⑤⑥의 순서로 문을 개방하여 内部 機器의 目視點檢을 실시했다.

큐비클裏面에서 본 高壓盤內의 右側 구석에 6KV 電源케이블이 상승하고 있으며 게이블헤드를 지나 内部의 母線파는 블트코넥터로 접속되어 있다.

被害者 B는 다음 狀況으로 판단하여右手를 블트코넥터 부근에 左手를 큐비클函體에 접촉했기 때문에 感電된 것으로 측정된다.

- ㄱ. 블트코넥터 下部에 먼지를 닦은 것 같은 흔적 이 있다.
- ㄴ. 高壓盤의 기초에서 약 1m위의 函體骨組에 직경 약 5mm 정도의 겹게 탄 부분이 있다.
- ㄷ. 被害者 B는 右手 엄지를 제외한 4개의 손가락의 第1關節部에서 손가락끝에까지 火傷을 입었다.
- ㄹ. 被害者 B는 左手 엄지손가락 안쪽에 火傷을
