榮豐 浮石寺 祖師堂의 壁畫保存處理

白燦圭*

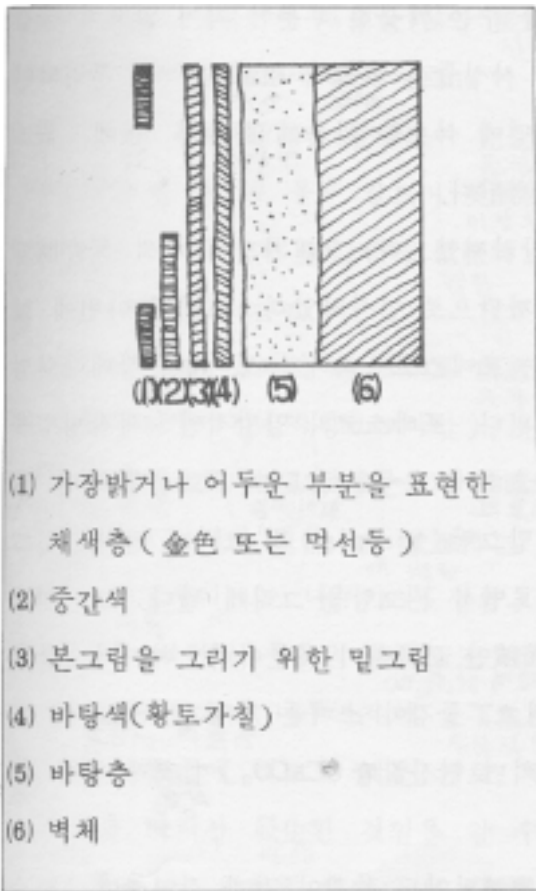
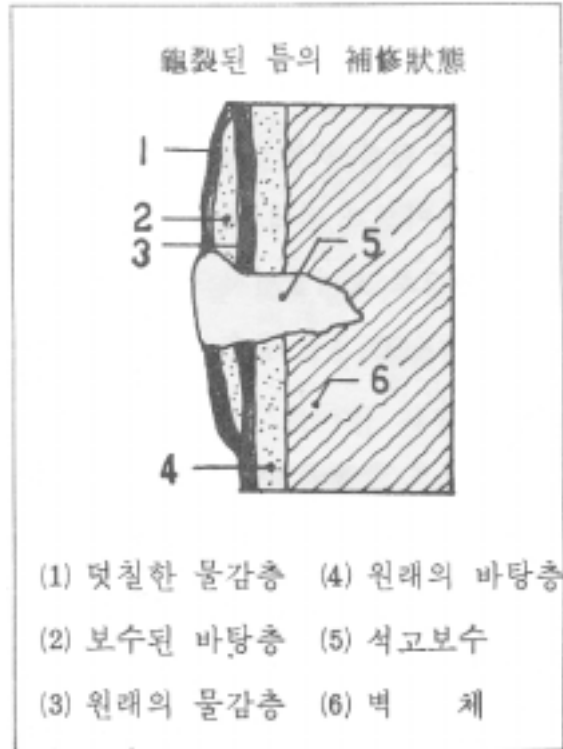
당초 壁畫의 물감층은 下圖와 같이 여러층으로 構成되었을 것으로 추측하며 오랜 歲月을 경과하면서 물감층이 頽落, 磨滅된 것을 補修하거나 덧칠을 해 변형된 것을

發見할 수 있었다.

神像(菩薩 및 四天王)龜裂의 外廓 바탕은 當初에 單一色으로 彩色(黃土 가칠로 추정)된 것이 2회이상 개칠되거나 龜裂된 틈을 고운모래 흙으로 메우고 다시 개칠하기도 했다. 그러나 龜裂이 다시 발생하자 1916年頃 石膏로 補修하기도 했다. 神像은 호분과 같은 白色顔料가 먹선위에 다시 개칠된 것이 赤外線攝影으로 정확히 觀察할 수 있었다. 洗滌作業後에는 肉眼觀察로도 개칠된 부분을 상당수 發見하였고 最終彩色層에는 많은 부분에 金粉(혹은 金箔)이 사용된 것을 알수 있었다.

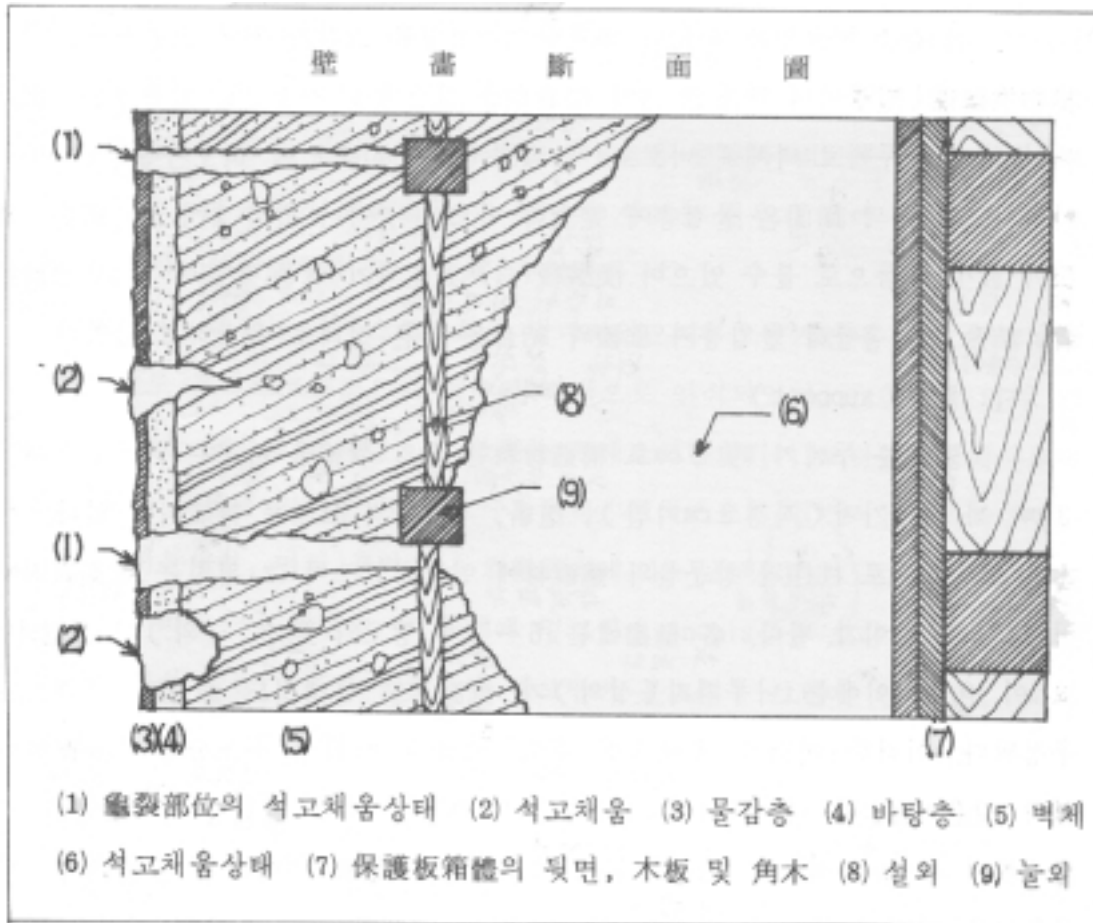
싸고있는 周圍環境이 끼치는 영향에 對한 調查가 된다. 이러한 過程이 體系的인 方法에 따라 完了되면 적절한 壁畫保存對策이 수립될 수 있으나 때로 壁畫表面의 頽落狀態에만 집중하여 保存處理를 終結짓기 쉽다. 그러나 壁畫의 근본적인 頽落原因은 自體의 構造的 缺點보다는 建物의 頽落, 漏水, 또는 室內의 과다한 濕氣등 周圍環境으로부터 받는 피해가 눈에 직접 보이지 않더라도 대단히 致命的이 된다.

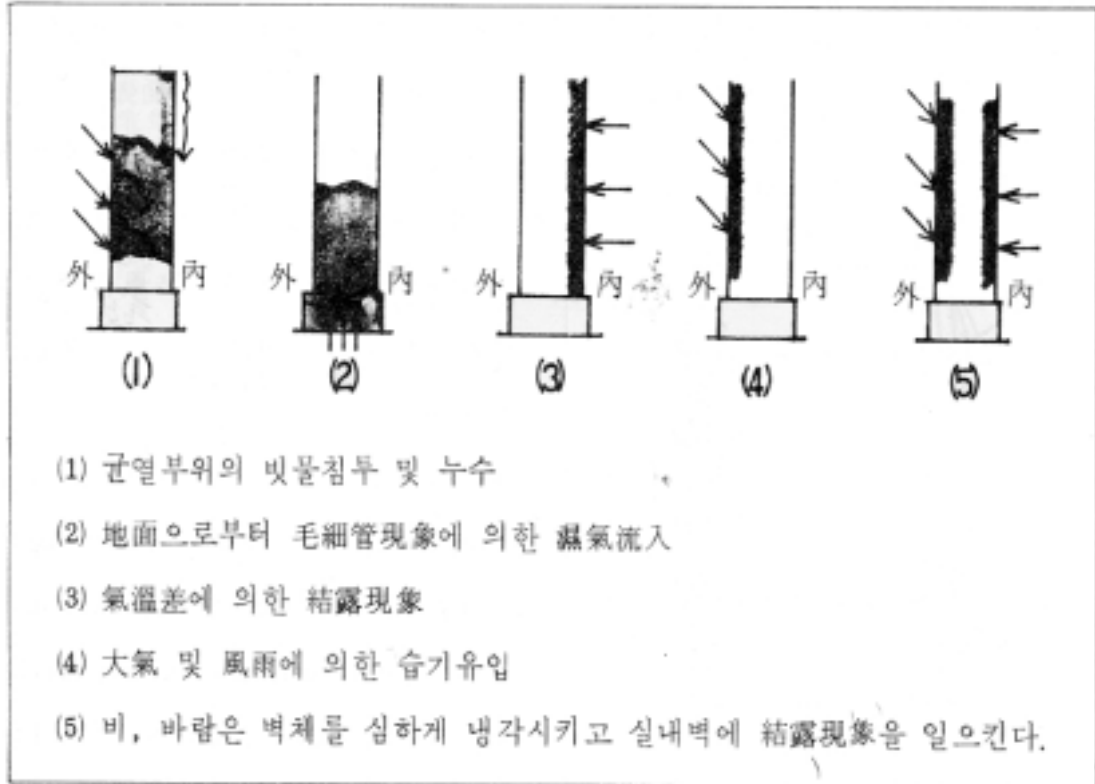
첫째 ; 壁畫를 分離, 移轉하기 위해 壁두께의 반을 갈라내고 떼어낸 두께만큼 물에 갠 석고로 뒷채움하여 現存保護箱子에 내장하였다. 이것은 어느정도 건조된 壁畫라도 다시 석고의 水分을 흡수하게 되어 鹽의 結晶化를 계속 시켰을 것이며

둘째 ; 現存의 保護箱子 左右側面에는 4개의 通氣口가 있어 間接적으로 建物內外部の 濕氣가 壁畫表面에 닿을 수 있다. 더구나 壁畫의 均열과 벽두께의 반은 濕氣吸收力이 강한 石膏로 채워져 있기 때문에 當初보다는 좋은 環境에 保存되었다 하더라도 室內외의 濕氣와는 늘 접촉하고 엇비슷한 濕氣平衡狀態를 유지하려 한다. 이러한 過程에 이미 記述된 濕氣에 의한 壁畫의 頹落은 계속 進行된 것이다.

現在는 壁畫保存에 石膏使用을 禁하고 있으며 가능한 壁體는 全部 保存하거나 새로운 support를 만들어 壁畫를 부착시키며 原位置에서 分離 移轉된 壁畫는 原位置에 돌려지는 것이 원칙이다. 그러나 本 壁畫와 같이 原位置에서 保存하기 어려운 경우라면 空氣調和設備로 室內溫濕度를 調整할 수 있는 環境개선책 수립이 바람직할 것이다.

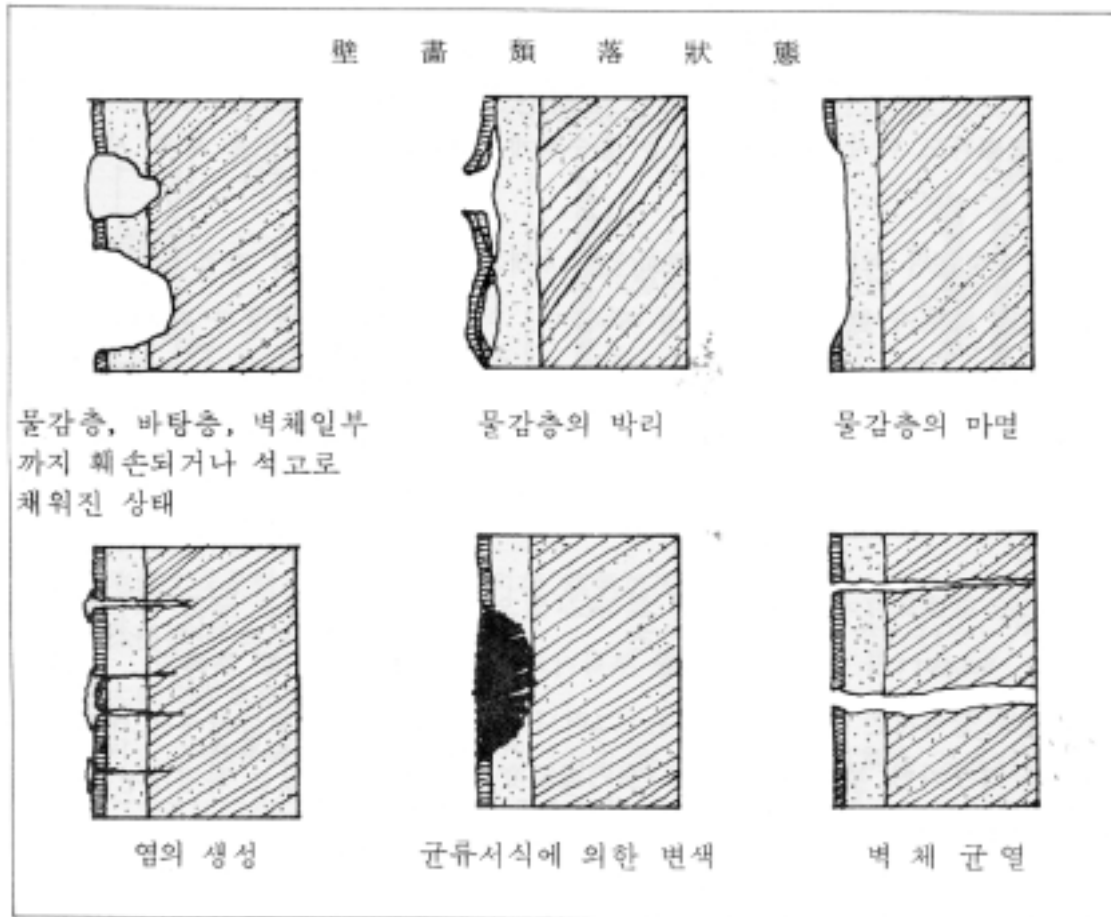
運搬過程 및 振動等으로 物理的인 충격이 가해져 石膏로 메운 均열부위와 노출된 바탕층에 작은 균열이 1916年 補修이후 새로 發生되었으며 壁畫表面에는 미세한 먼지위에 거미줄이 있었다. 물감층에는 既사용되었던 有機接着物質에 濕氣가 침투하자

菌類가 棲息했었으며 一部에는 검은 變色이 있으나 保護箱子內에 있었기 때문에 生物에 依한 特別한 被害現象은 드물었다.
