# 電氣事故와 設備故障 事例

## 低壓 트롤리線 접촉에 의한 公衆感電死亡事故

사업소 제철소製鐵工場  
사고발생장소 옥외 트롤리 선

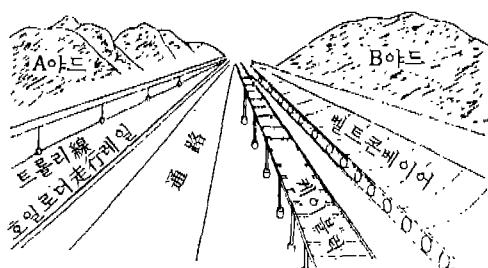
〈그림-1〉 作業場의 全景

여기서 소개하는 감전사고는 제철소의 製鐵原料粗鐵야드에서 벨트콘베이어 옆에 설치하는 케이블의 지주 기초 콘크리트 타설작업이라는 전기와는 직접 관계가 없는 작업에 종사하고 있는 사람이 호일로더 주행 데일에 넘어져 전도되어 호일 토더에 給電되고 있는 3상 440V의 트롤리선에 접촉하여 감전사망한 것이다.
