爐心損傷 狀態로 분석한 TMI-2 原子爐 事故

李基淳

韓國 에너지 研究所

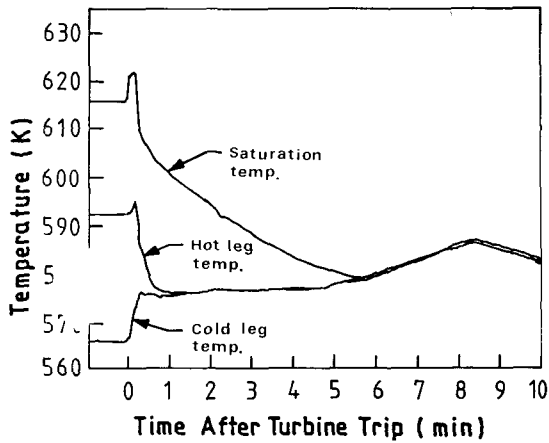
이러한 결과로 爐內壓力가 계속 낮아짐에 따라 포화증기압온도 (saturation temperature)도 계속 낮아져, 그림 2에서 보는 바와 같이 事故발생 6분경 부터는 포화증기압온도가 爐心溫度 보다 낮아져¹¹⁾ 冷却材의 비등이 시작되었으며 事故발생 20분경 부터는 冷却材에 상당양의 수증기 氣泡(bubble)가 생성되었다. 이러한 사실은 그림 3에서 보

그림 2. 事故경과 시간에 따른 壓力容器의 冷却材 入口側 및 出口側 온도와 포화증기압溫度

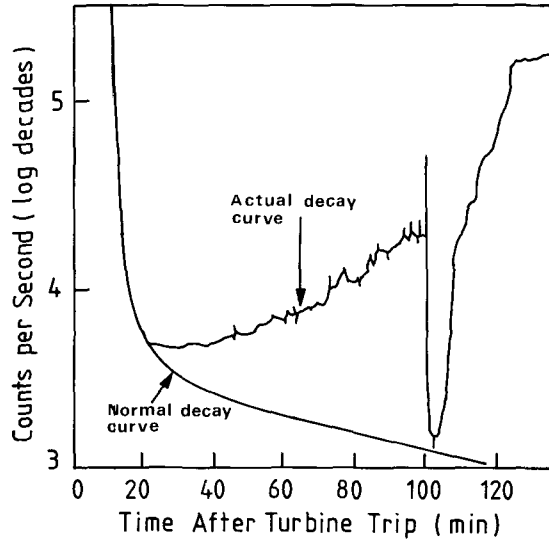
는 바와 같이 壓力容器와 방사선 차폐벽(biological shield)와 사이에 설치된 SRM(source range monitor) 에서 측정된 中性子束 強度가 照射核燃料의 붕괴곡선(decay curve)에 따라 감소하지 않고 상당히 완만하게 감소하는 현상^{12,13)}으로 부터 알 수 있다. 冷却材內 수증기 氣泡의 함유량은 二次系의 冷却材 水位저하에 따른 냉각기능의 惡化와 一次系 冷却材의 계속 유출에 의해 생기는 포화 증기압온도의 下降에 따라 증가되어서, 事故발생 50분경 부터는 冷却材의 순환이 비정상적순환(slug flow)으로 바뀌었다. 이러한 사실한 그림 3에서 보는

마와 같이 壓力容器 외부에서 측정된 누출 中性子 強度가 serration화 하는 것으로 부터 확인 할 수 있다.

그림 3. 壓力容器와 방사선차폐벽(biological shield) 사 이에 설치한 SRM (source range minitor) 에서 측정된 中性子束 強度

그림 3에서 보는 바와 같이 壓力容器 외측에 설치한 SRM에서 측정된 누출 中性子束 強度가 100 분경에 급속히 증가하는 것으로 보아, 事故後 100 분경 부터 爐心 상단부가 冷却材로 부터 노출되기 시작하였다고 보여진다. 그럼에도 불구하고 安全 발브는 계속 개방상태로 있었음으로, 冷却材의 상 실이 계속되었으며, 그외에도 冷却材의 일부가 蒸 氣發生器에 응축됨으로 인하여 冷却材의 水位는 더욱 낮아졌다. 이에 따라 연료봉이 冷却材로 부터 安全발브는 事故 발생후 148분경에 수동으로 폐쇄

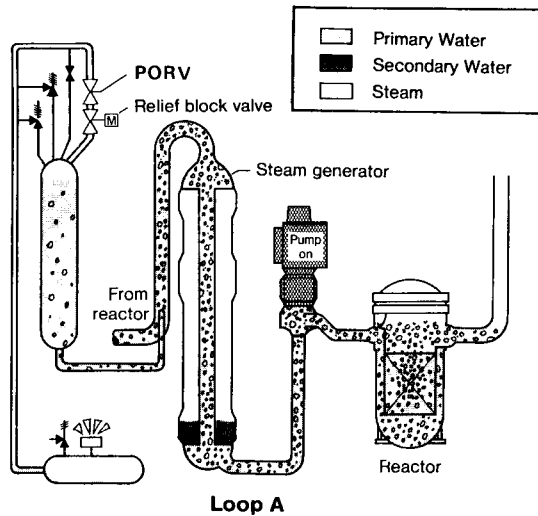
事故발생 시간이 지나면서 冷却材의 비정상적 순환이 더욱 심화됨에 따라 loop 펌프의 진동이 심하여 事故발생 74분경에는 B-loop 펌프의 가동을, 그리고 100분경에는 A-loop 펌프의 가동을 中止하였다. 이로써 原子爐는 자연순환에 의해서만 爐心이 냉각되었는데, 事故발생후 90분경의 原子 爐 冷却材의 비정상적 순환상태의 추정도가 그림 4에 있다.

그림 4. 事故발생 후 90분경의 冷却系統의 狀態 추정도:
一次系冷却材에 수증기 함유량이 많아져 冷却材가 물과 수증기의 2相 혼합상태로 되었다.

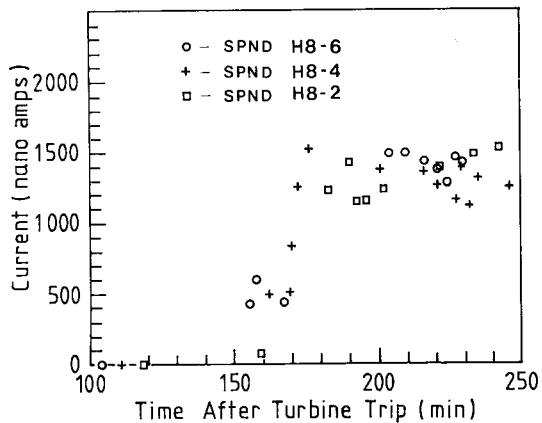
한편 爐心에 설치한 SPND(self-powered neutron detectors)의 Zry-2 인출선(lead cable)에서 발생한 전류량으로 부터도 爐心溫度를 알 수 있는데, SPND 인출선에서 발생한 전류량으로 爐心溫度를 추정하여 보면 그림 5에서 보는 바와 같이 事故발생 후 150분경에는 연료봉하단에서 2.86m 상위부위가, 그리고 165분경에는 0.76m 상위부위까지 1350K 이상에 도달한 것으로 나타났다¹⁸⁾.

그림 5. SPND의 Zry-2 인출선에서 發生한 전류량: SPND H8-2, SPND H8-4 및 SPND H8-6은 燃料棒 하단으로 부터 각각 0.76m, 1.82m, 및 2.86m 上部에 설치하였음.

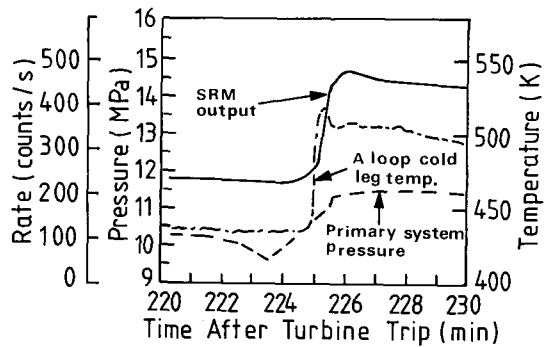
그림 12와 같았던 爐心狀態는 事故발생후 224~226분 사이에서 그림 13에서 보는 바와 같은 광범위한 爐心材의 이동이 일어났다. 이는 그림 14에서 보는 바와 같이 中性子束 強度, 爐內 압력 및 壓力容器的

그림 14. 事故後 224~226분 사이의 中性子束 強度, 爐內 압력 및 壓力容器的 冷却材 入口側 온도 변화.

면 外皮용융에 의한 파괴는 일어날 수 없다. 다만 熔融材 外皮가 연료봉 피복재인 지르카로이로 덮혀 있다면 수증기분위기에서의 맹렬한 酸化反應으로 外皮가 용융될 가능성도 있으나, 이 경우도 지르카로이의 酸化皮膜이 $67\mu m$ 이상이면 용융파괴의 가능성은 없다. 또한 그림 14의 SRM 측정자료에서 보는 바와 같이 爐心の 再配置가 1분이내에서 빠른 속도로 일어난 것도 용융파괴의 가능성을 배제한다. 따라서 熔融材 外皮에 작용하는 應力에 의한 파괴로 보고 있는데, 그중에서도 붕괴열에 의한 熔融材의 온도 상승에 따라 일어나는 熔融材의 체적증가가 外皮에 加해서 생기는 응력에 의한 破壞說, 冷却材 주입에 따라 일어난 壓力容器내의 급격한 압력증가 때문에 熔融材 外皮에 작용하는 응력에 의한 破壞說, 爐心 하부지지체(lower supporting assembly)와 熔融材 外皮와의 상호작용에 의한 破壞說등이 유력하게 제안되고 있다. 爐內 관찰 결과²⁹⁾와 爐心 굴착(core boring) 시료의 핫셀시험결과^{30, 31)} 등으로 解析한 사고후 TMI-2 原子爐의 爐心損傷 狀態가 그림 16에 있다.
