# 自家用 電氣設備 事故事例

〈事故列〉 高壓 컷 아웃에 관한 것

## 高壓 컷 아웃이 破損

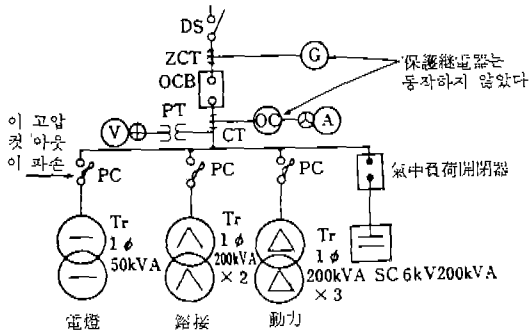
(그림 1) 變電設備의 構成

高壓受電으로 2,000kW 정도의 계약전력이 중 규모 공장에서 생긴 일이다. 아침 8시의 작업 개시부터 2시간 정도 지났을 때 제 2공장의 전등이 갑자기 停電되었다. 이 제 2공장은 塗裝, 프레스, 포장 등의 작업을 하는데, 조명이 없으면 작업을 전혀 할 수 없다. 設備係 B씨로부터의 전화로 현장에 급행했다. 제 2공장의 變電設備는 그림 1과 같다.

停電이 된 전등 변압기를 조사하였더니 고압

컷 아웃이 1개 파손되어 새까맣게 탔었다. 그리고 또 한쪽의 고압 컷 아웃은 퓨즈가 용단되었다. 이것 때문에 전등 변압기가 無電壓이 되어 停電된 것이다.

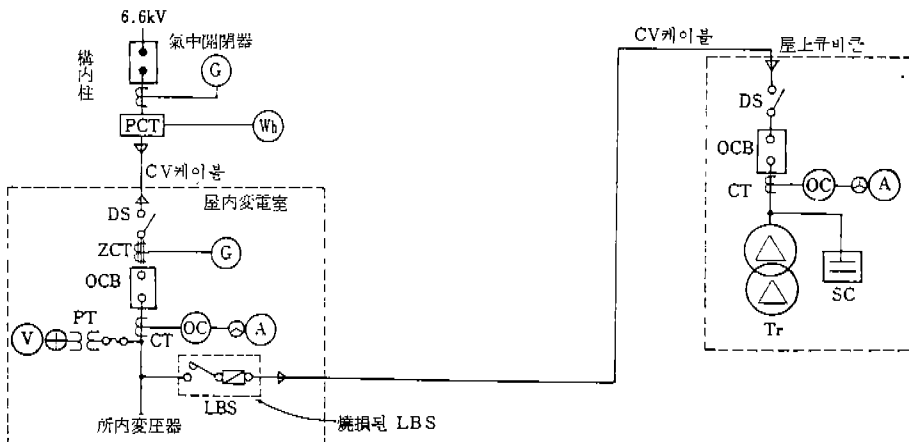
〈그림 1〉 受電設備의 構成

어떤 發泡 스티롤 成型工場에서 생긴 일이다. 이 공장의 受電設備는 그림 1처럼 수전실에서 LBS를 거쳐 옥상의 큐비클에 고압전원을 케이블로 보내고 있다. 공장장인 E씨가 受電室 옆에 있는 콤프레서 (55kW)를 가동시키기 위해 수전실에 근접했더니 LBS가 새빨강게 달구어져 있었다. 가까이 가보니 LBS의 퓨즈 상측이 빨

이것은 LBS에 장착한 전력 퓨즈 상측의 홀더가 과열해서 赤熱된 것이다.

消弧室 측면의 합성수지도 타서 손상이 있는 것 같았다. 이 상태로 방치해 두면 퓨즈를 용단시키고 LBS의 지지대를 손상시켜 地絡事故로 발전되거나 LBS가 發火源이 되어 電氣火災가 생길 위험이 있다.
