自家用 電氣設備 事事故例

《事故例》變壓器에 관한 것

變壓器 부싱의 燃損事故로 停電危機

油入遮斷器(OCB)의 地絡危機事故

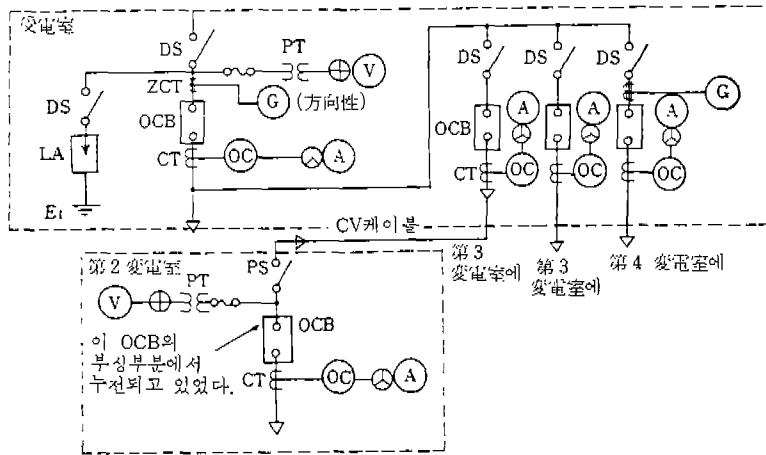
〈그림 1〉 電氣設備의 單線結線圖

이 전기설비는 계약전력 2,000kW 규모인 中容量의 수전설비로, 수전실에서 제 2·제 3·제 4변전실에 고압으로 송전하고 있다. 單線 結線図는 그림 1과 같다.

이 受電設備에는 지락계전기가 受電用과 제 4변전실에의 송전용으로 장착되어 있지만 제 2·제 3변전실에는 장착되어 있지 않다. 따라서 제

2번전실에서 地絡事故가 발생하면 受電用 지락
계전기가 動作하게 된다.

OCB의 부싱이 누전되면 充電部에서 OCB와
함께 지락전류가 흐르게 된다. 이 전류가 지금
은 수전용 지락계전기의 整定값인 0.2A에 달하
고 있지 않기 때문에 계전기가 동작하지 않은
것 같다. 이 부싱의 누전이 발전하여 0.2A를 초
과하면 당연히 地絡繼電器가 동작한다. 또 이
상태가 계속되면 OCB의 부싱을 손상시키므로
신속히 조치하여야 한다.
