## 종의 Crack과 용접에 관하여

염 영 하\*

\* 서울대학교 공과대학

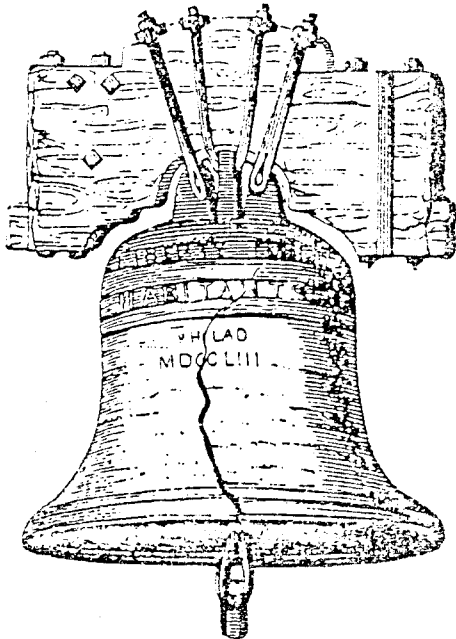
Fig 1. THE LIBERTY BELL

우리가 왜 그 종이 깨졌나를 고려해야 할 여러 가지 원인들이 논의 되어진다. 그 첫째는 그 종이 처음 매달리게 된 1752년의 화이트 채플회사에서의 주조에서 발생한다. 이 종은 청동내에 지나친 주석(Sn)의 양 때문에 취성이 큰 것으로 보여졌다. 이 사실은 오랫동안 의심되어 왔는데, 1960년부터 1961년 사이에 실시된 화학분석에 의해 근거를 얻게 되었다. 분석은 종에서 구멍을 뚫어 얻은 작은 금속 조각으로 실시되었다. 이것은 가장 자리와 1835년 크랙에서 가까운 자리에서 채취된 것이었다. 이 부분의 화학성분이 만일 전체적인 성분을 대표할 수 있는 것이라면 우리는 원래의 종이 중량 주석=26%라는 추정을 할 수 있는데 이것은 인성의 관점으로 볼 때 너무 높은 것이다. 가장자리 부분만 비정상적으로 성분 밀도가 높아 전체적인 구성비는 안맞을 가능성은 남아있다. 만일 이것이 사실이라면 1752년 화이트 채플 종의 균열은 과하중 타종되었다는 이유 때문일 것이다.

1846년처럼 종을 타종하려 한다는 것은 무모한 일이었다. 균열을 드릴링한다는 것은 결국 현대에 있어서 피로크랙의 성장을 막는 방법과 크게 다르지 않는데 더 이상의 확산을 지연시킬 수 있었으며, 그 종을 조금 더 오래 울릴 수 있게 되었다. 결국에는 큰 흠집의 존재가 가장자리 부분에서부터 새로운 크랙을 유발시키고 긴 거리의 크랙의 성장과 전파를 생기게 했다는 것은 필연적이었다. 크랙의 전파를 막기 위해 균열에 구멍을 뚫자는 제안은 실시되지 않아 왔다. 이것이 필요한 것인가 아닌가는 우리가 지금도 크랙이 성장하고 있는 지를 모르기 때문에 알 수가 없는 것이다. 이 해답은 시간의 경과에 의해 제시될 것이다.

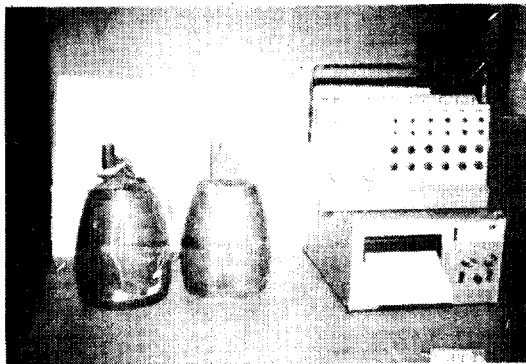
Fig 20. 모형종 진동 측정 장치

Fig.20은 모형종의 진동측정에 사용한 장치를 표시한다. 이와 같이하여 측정한 모형종 주조상태의 것과 인공 크랙을 넣고 용접한 것의 진동곡선을 Fig.21에 표시하였다.

Fig.21에서 크랙이 없는 것과 크랙이 있는 것을 비교한 것이다. 크랙이 없는 모형종의 고유진동수는 540 cycles/sec 인데 대하여 크랙이 있는 것의 고유진동수는 425 cycles/sec을 표시하였고, 일초간의 울림수는 크랙이 없는 것이 7.227회이고, 크랙이 있는 것은 울림수가 5.223회로 나타났다. 이것으로 보아 크랙이 존재하면 고유진동수와 울림회수가 감소됨을 알 수 있다.

한편 Fig.21에서 알 수 있는 바와 같이 크랙의 유무에 따라 종체의 진동곡선의 진동특성에 차이를 보이고 있다. 즉, 크랙이 없는 종에서는 진동이 규칙적인 정상 싸인곡선(Sine curve)을 나타내나, 크랙이 존재할 때에는 진동곡선이 불규칙하게 되고, 이상적인 진동이 혼재된 상태로 된다는 것을 알 수 있다.

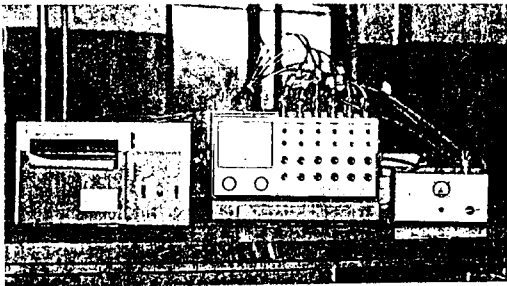
Fig 22. 模型鍾 振動測定裝置

Fig.22는 용접후의 진동측정에 사용한 장치를 표시한다. 여기서 측정된 진동곡선과 필자가 측정한 상원사종의 용접전의 진동곡선을 비교하여 용접전후의 진동특성을 분석하였다.

상원사종의 용접전의 고유진동수는 102cycles/sec이고, 또한 울림수는 1초간 2.02회로 되어 있었다.

Fig.23은 용접후의 종의 진동을 측정된 곡선을 표시한다. 여기서 용접후의 고유진동수는 106 cycles/sec로서 용접전에 비하여 4cycles/sec의 증가를 보이고 있으나, 용접전후에 고유진동수의 변동이 극히 작으며, 음색에 있어서는 거의 동일하다는 것도 알 수 있다. 그러나 울림수에 있어서는 0.406cycles/sec로서 용접전의 울림수 2.02회/sec
