建物壁畫의 保存

(求禮 華嚴寺 覺皇殿壁畫)

白 燦 圭

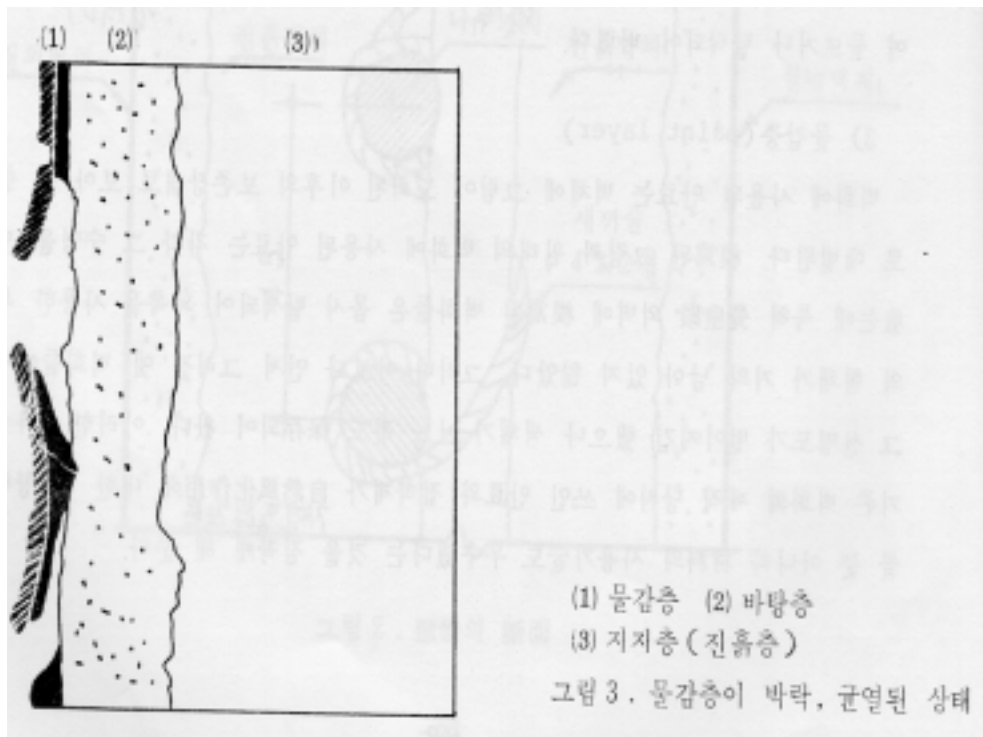
① 물감층의 균열 및 박락 : 건물의 내부 벽화에서는 많이 발견되지 않지만 외부의 벽화들은 대부분이 균열되거나 박락되었다. 이것은 물감층이 흙바탕과의

接着力을 상실하고 박락되거나 균열되므로서 물감층 일부가 탈락되고 박락된 부위와 균열된 틈 사이로 대기 중의 濕氣나 빗물이 스며들어 頽落을 가속시킨 결과로 볼 수 있다. 頽落現象은 외부 벽화 가운데 건물 左側壁의 벽화가 특히 심했다. (2- 0 - 46부터 2- 0 - 56 까지)

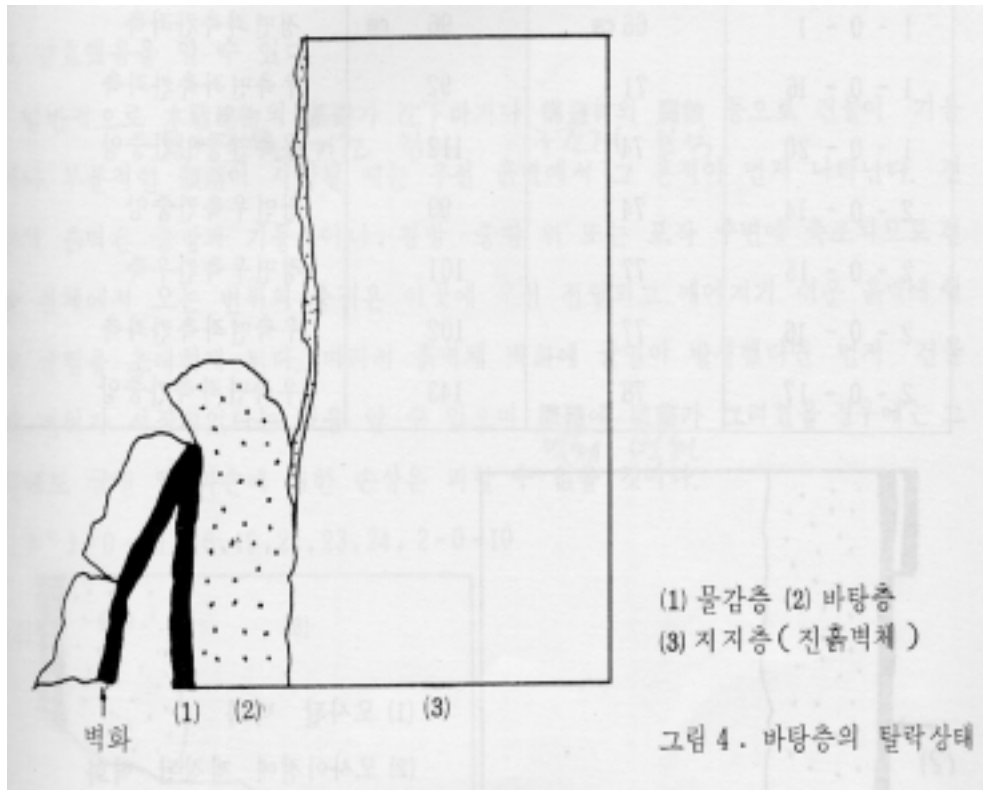
② 바탕층의 탈락 : 바탕층이라 함은 그림을 도회하기 위해 고운 모래와 진흙, 수사등을 밀풀이나 해초를 끓여서 만든 점착제로 얇게 바른 층이다. 이 바탕층은 벽체에 외가지(설외, 늘외)를 새끼로 엮은 후 진흙과 짚 등을 섞어 개어서 초벌을 하고 어느 정도 건조·균열이 발생되면 재벌까지 하게 된다.

보통 바탕층과 심벽은 흙의 입자등 재료의 구성과 배합비율이 각각 다르므로 이에 따라 수축과 膨脹이 일어나 분리, 탈락되기 쉽다. 이러한 현상은 건물 北側 外部 壁畫에 주로 나타나 있는데 그 까닭은 햇빛이 들지 않는데다 인접한 뒷산 숲으로부터 항상 濕氣를 받기 쉬운 곳이기 때문이다. No 1-0-53과 같은 벽화는 바탕층이 完全히 탈락되어 模寫이후 벽체가 다시 손상도자 진흙으로만 미장을 하기도 했다. 특히 이 현상이 심하게 발생한 곳은 대부분 1940년경에 보수한 벽화로서 미장방법이 옛것과 같지 않았음을 알려준다.

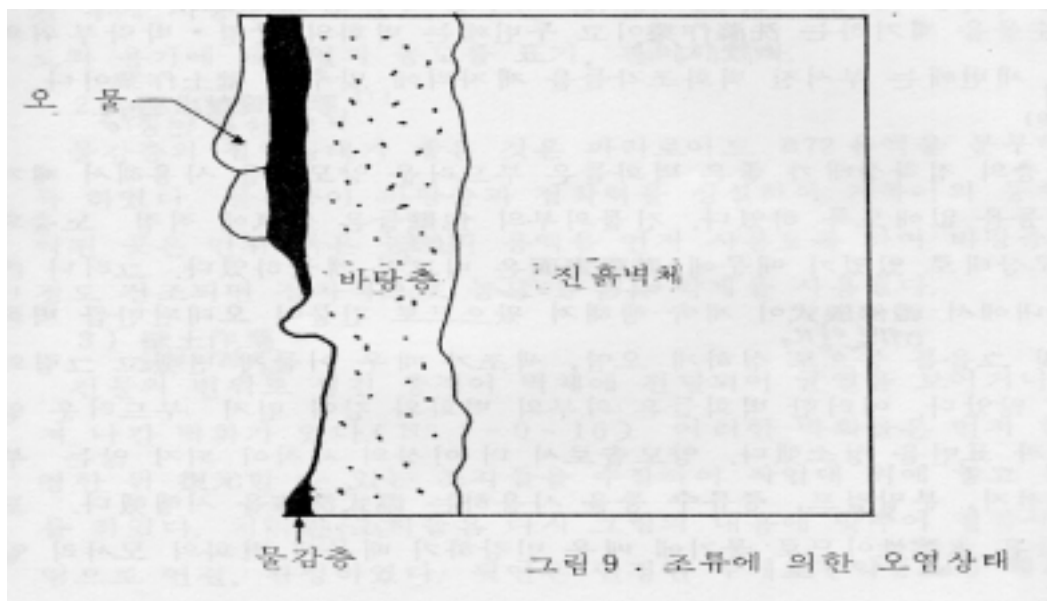
② 鳥類에 의한 손상 : 지붕의 연목개판 위에(지붕속) 비둘기가 살면서 배출된 오물이 벽화에 크게 오염되었고 또한 이들의 활동으로 벽화표면은 많은 부위가 긁혀서 손상을 입었다.(2-0-13, 38)
