# 개포 시민의 숲의 배식에 관한 연구(I)

-수목배식 사후평가-

## Studies on the Planting of Gaepo Citizen's Woods ( I )

-The Evaluation of Tree Planting-

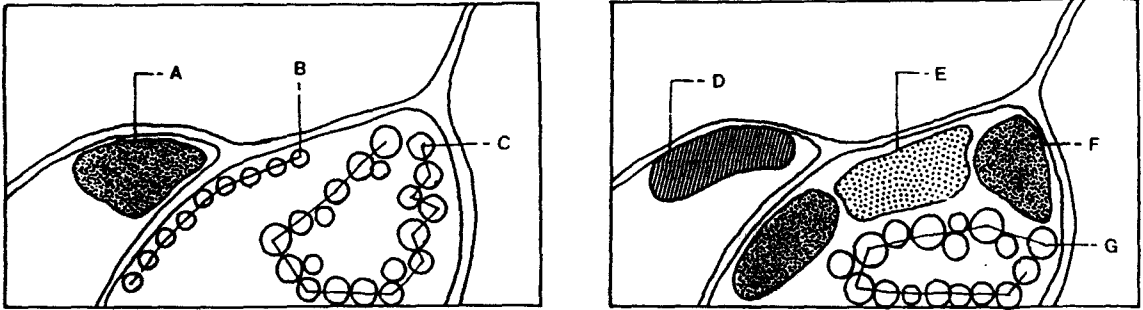
〈그림 8〉 개포시민 숲 일부의 원 설계도면과 현재 상황의 비교(5)

좌측 도면: 원 설계도면, A: 산철쭉 0.5×0.5×2250주, B: 철엽수 3×6×9주, C: 단풍나무 2.5×8×260주.  
 우측 도면: 현재배식상황, D: 박태기군식, E: 개나리군식, F: 영산홍군식, G: 젓나무 3.5×1.5×23주.
