林道斜面의 崩壞에 關한 研究

A Study on Landslide in the Slope of the Forest Road

Summary

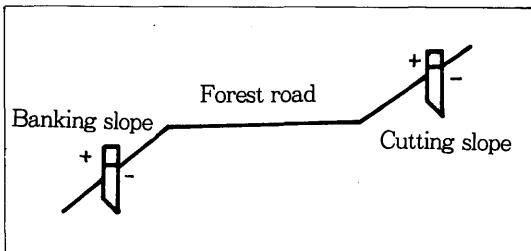
Fig. 2. Method of measurement by a stake

각 測定斜面에는 면적의 비율에 따라 6개에서 2개의 測定木을 설치하여 그 지점을 대표시켰으며, 測定木에는 측정기준이 되는 기준선을 표시한 후 지표면과 일치시켰다(Fig. 2, photo 1, 2).

(+ : Deposit - : Scour)
