Duct는 불길의 고속도로

- 화재 일시 : 1990. 5. 9. 19 : 47
- 발생장소 : 부산D화성(신발제조)
- 사고원인 : 열풍기 과열
- 재산피해 : 1억 4천만원

증거Zero, 정전기화재

안전장치의 신뢰도

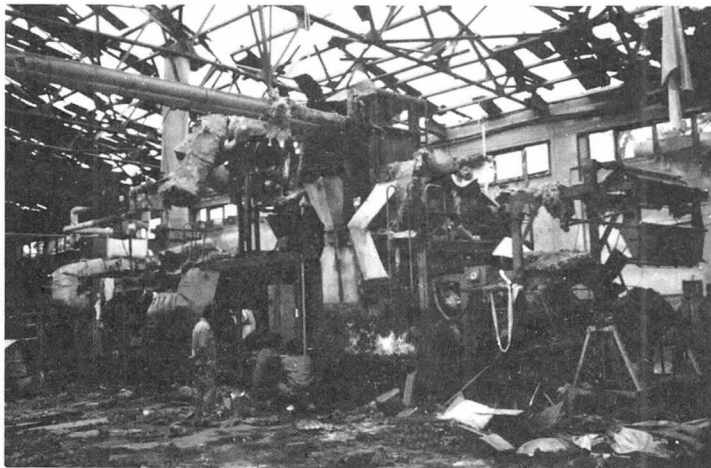
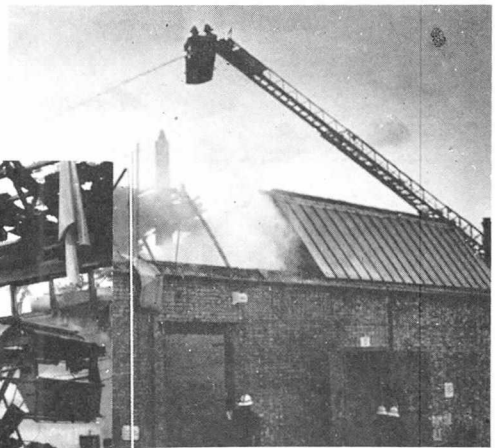
본 건의 경우, 나이론 다후다(Nylon Taffeta)원단에 아크릴 베이스 코팅을 하던 중 다음 공정인 권취기(Winder)와 원단 사이에서 화재가 발생하였다. 불길은

코팅기의 Chamber로 흡입되면서 섬유 원단에 쉽게 연소되었으나 소화기와 방화수를 이용, 자체 진화하였다.
