# 연·근해 운항선박의 해난실태와 사고방지대책

## A Study on Some Considerations of Marine Casualties and Prevention Measures against them of Vessels engaged in Near-coastal and Greater-coasting Seas

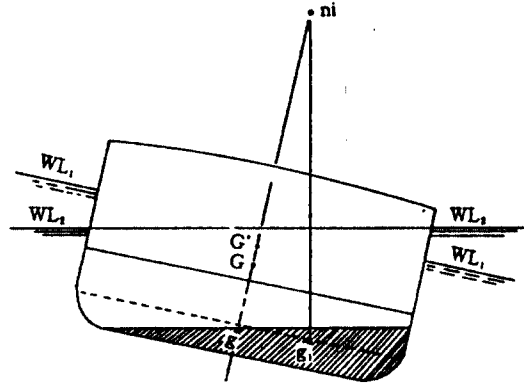
(그림6) 자유표면의 영향

선박이 횡요운동을 하면 탱크 또는 선창내의 액체는 한쪽에서 다른 쪽으로 자유로이 이동한다. 그러면 그림6에서 보는 바와같이 탱크내에 있는 액체의 무게중심은 벌써 실제의 위치에서 이동된 것과 다름없이 된다. 이러한 현상은 무게중심이 높아진 것으로 나타나고 그림6에서는 액체의 무게중심은 g점에서 m점으로 이동된 것과 같다. 따라서 전체적인 선체의 G점은 G<sub>1</sub>점으로 이동된 것과 같은 것이다. 그리고 그것은 식(3)과 같이 표시할 수 있다.

따라서, (3)식을 보면 선창내부로 침수한다는 것이 얼마나 위험한 일인가를 금방 알 수 있다.

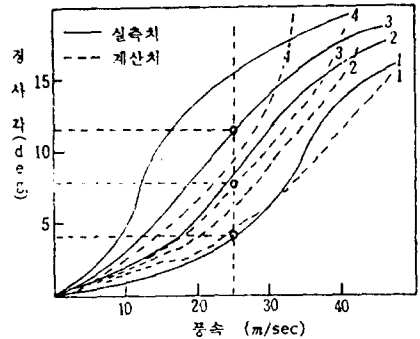
(그림 7) 풍압으로 인한 횡경사각

- 1 상태의 GM=39cm      3 상태의 GM=14cm
- 2 상태의 GM=20cm    4 상태의 GM= 4cm

(그림7)을 보면 평균적으로 보아서 GM값이 30cm를 넘을 때는 풍압경사각이 Beaufort scale로 풍력 7~8에서 5도의 범위를 넘지 아니함을 알 수 있다. 그러나 GM값이 14cm이하로 떨어지면 풍압경사는 현저하게 커지는 것에 유의하여야 한다.

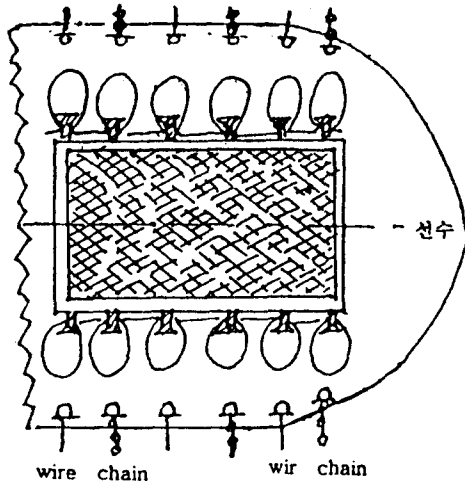
(그림 8) 갑판적 준비도

갑판적 원목은 2중으로 고박하는데, hatch coaming 외부갑판에 있는 hatch stay에 (그림8)과 같이 22mm cargo wire를 끼워 놓고 U bolt를 채워서 큰 eye를 만든 후 hatch coaming 위에 싣는 원목의 고박준비를 한다. 그리고 deck의 양 side에 있는 pad eye에 wire, chain, wire, chain 순으로 lashing wire와 lashing chain을 연결한다. wire lashing과 chain lashing의 간격은 3m정도로 한다.

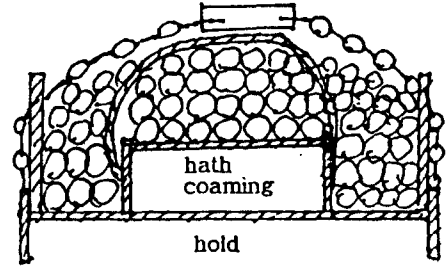
(그림 9) 2중 고박 단면도

(나) 목재의 중첩된 단면의 표면형상은 (그림 9)에 표시한 바와 같은 형태가 되는 것이 좋고, 원목의 모든 무게가 바로 lashing wire나 chain에 걸리게 해서는 안된다.

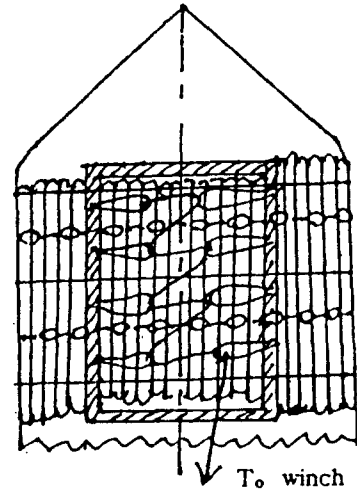
(그림 10) wire와 chain의 2중 고박도

wire lashing은 roller shackle과 U bolt로 단단히 조이고, chain lashing은 13mm studless chain과 turnbuckle 및 slip hook를 이용하여 고박한다.

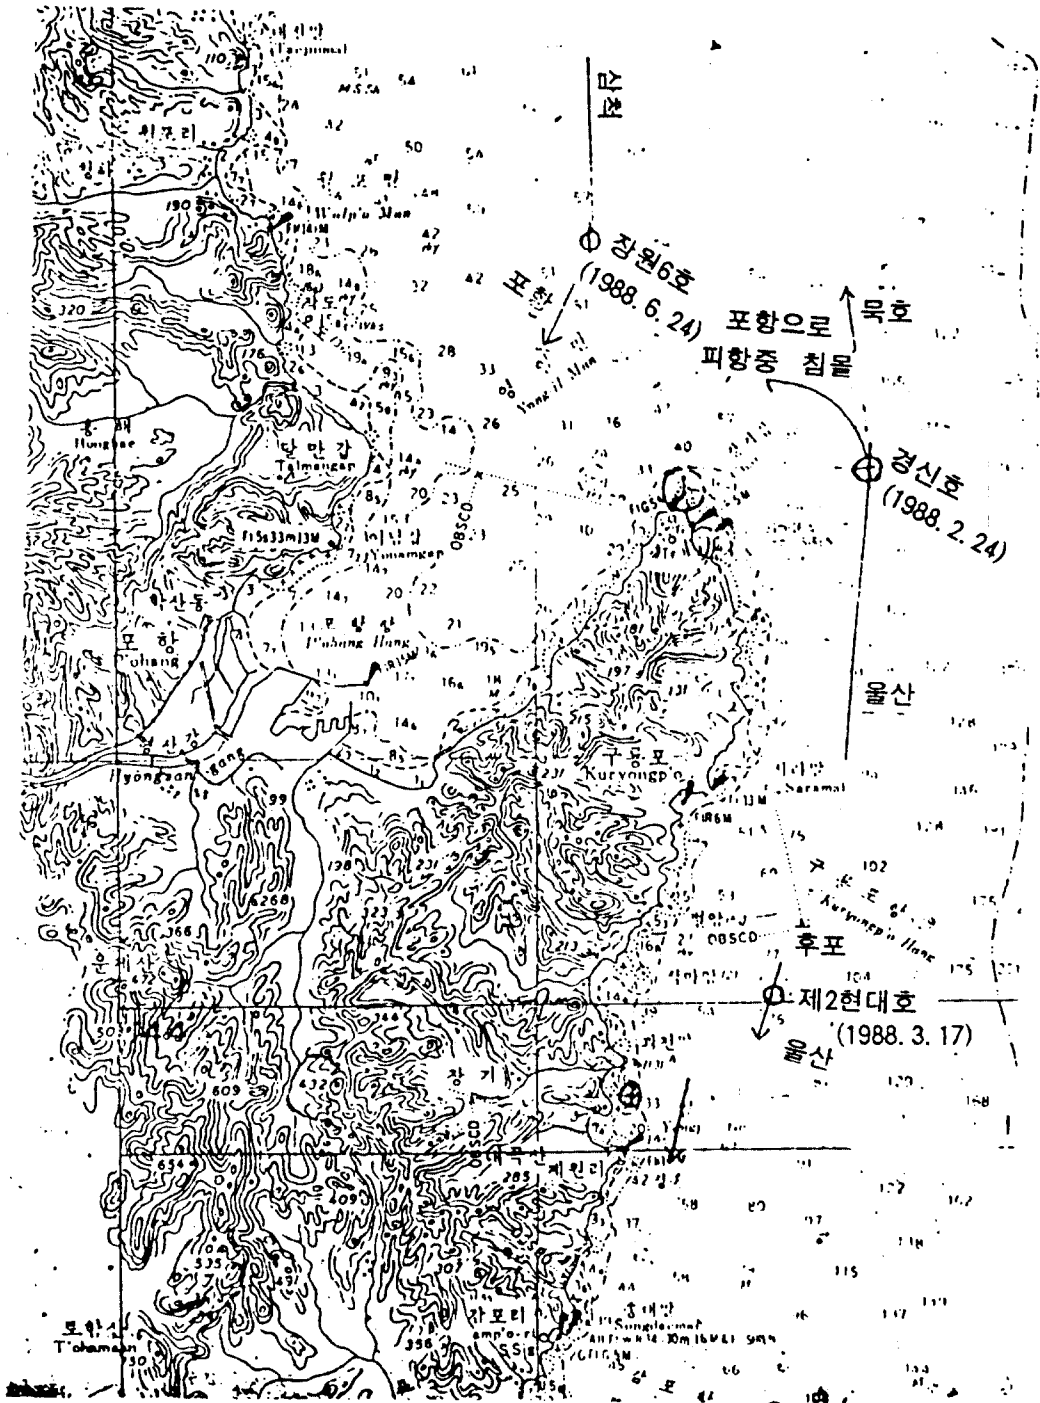
(그림 17)

### 6. 장기갑등대 부근에서 조난사고가 잦은 이유 분석(그림17참조)

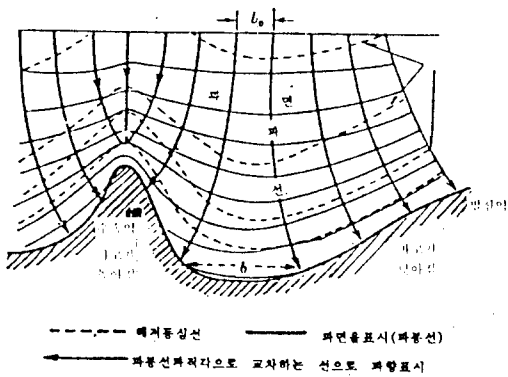
(그림18) 파의 굴절, 집중 및 분산도

파랑이 연안에 가까이 와서 수심이 파장이 1/2 이하가 되면 파는 점차 해저의 영향을 받기 시작한다. 그러나 파의 주기는 그대로 있고 변화하지 않는다. 또한 해저지형에 따라서 파가 수속되거나 발산된다. 수속지역은 파고가 높아지고 발산지역은 파고가 낮아진다.

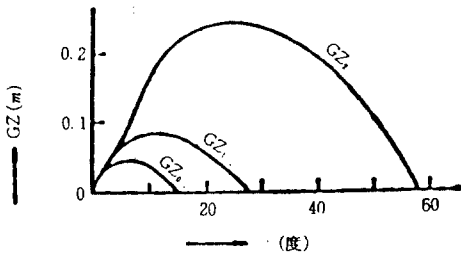
(그림19) 전현의 감소와 GZ의 변화

전현이 감소되면 복원력의 범위가 크게 축소되는데 육상직원이나 하급해기사들이 항내의 평온한 수역에서 안전한 선박은 항외의 거친 파랑속에서도 안전할 것이라고 잘못 판단하고 있는 것 같다.
