電氣災害發生實態 및 예방대책

韓國產業安全公團 機電安全課長

전기감전 중대재해 유형분석

전기감전재해 사례

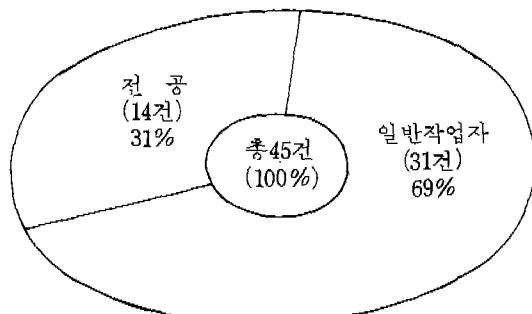
〈그림 3〉

직능별로는 전공이 14건(31%)인 데 비하여 일반 근로자 31건(69%)로 큰 비중을 차지하고 있으며(그림 3), 감전전압은 제조업체 11건중 저압 8건(73%), 고압이 3건(27%)이며, 전기공

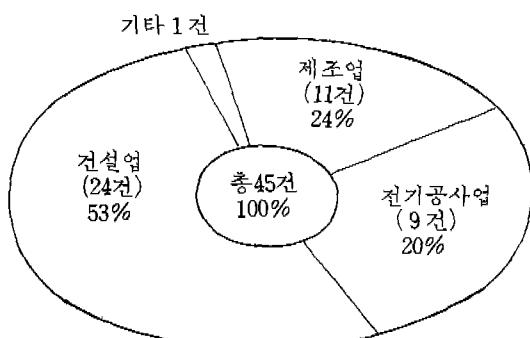
〈그림 1〉

업종별 발생실태는 총 45건중 일반제조업 11건(24%), 전설업 33건(전기공사업 9건 20% 포함) (73%), 서비스업 1건 (2%)으로 작년대비 제조업은 20건에서 11건으로 45%이상 감소하였으나 건설업은 19건에서 33건으로 74%가 증가하였다. 이처럼 전설업에서 감전재해가 급속히 늘어나는 이유는 건설현장의 가설전기 안전도가 낮으며, 물기있는 작업장 및 고소작업 등 작업환경이 제조업에 비하여 열악한 뿐만 아니라 현장근로자에 대한 전기안전교육 실시가 미흡하기 때문으로 사료된다(그림 1).

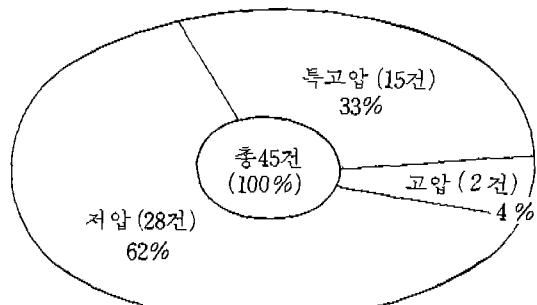
〈그림 4〉

전체로 보면 저압이 28건(62%), 고압, 특고압이 17건(38%) (그림 4)으로 저압에서의 감전사례가 많았으나 업종별로 원인, 전압, 작업, 설비 등이 크게 다르므로 대책 또한 업종별로 마련하여 자체기준을 확고히 하여 감전예방을 철저히 하여야 한다.

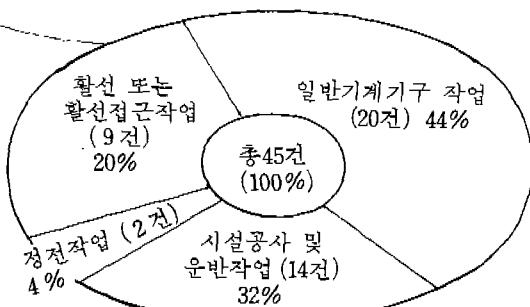
〈그림 2〉

작업별로는 직접적인 전기관련 작업으로 활선 또는 활선접근 작업 9건(20%), 정전작업시 2건 (4%), 일반 기계기구작업 20건(44%)으로 직접적인 전기작업으로 인한 재해가 68%, 시설공사 및 운반작업이 14건(32%) 차지하고 있다.

수칙 미준수(역가압으로 인한 감전사 4건, 충전부 방호망 미설치 3건)로 인한 사례가 많았으며, 저압에서의 작업은 배선상태 불량 등 누전에 의한 재해(특히, 건설업에서 용접기, 투광기, 수중 펌프, 이동용 전동공구)가 감전의 대표적인 유형으로 나타나고 있다(그림 2).

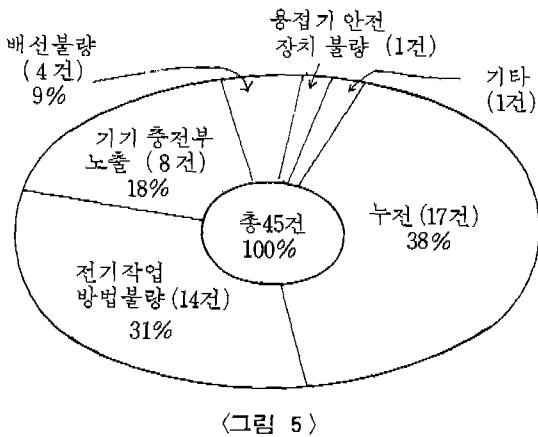
〈그림 5〉

원인별로는 전기회로 누전이 17건(38%)으로 수위를 차지하였고, 전기작업방법불량 14건, 기

기 충전부 노출 8건, 배선불량 4건, 용접기 1건, 기타 1건(그림5)의 순으로 나타났다. 따라서 고압에서 전기작업 안전수칙과 충전부에 대한 방호를 철저히 하여야겠으며, 저압에서는 누전여부에 항상 주의를 가져야 한다.

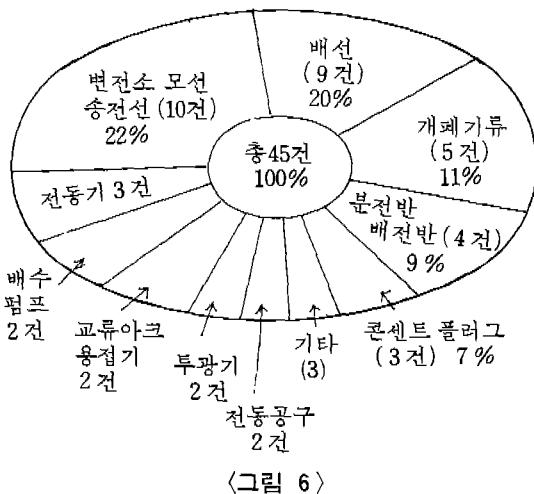
〈그림 6〉

전기감전 사망재해가 발생하는 전기기기 또는 설비별 분류는 고압송전선(변전소 모션 포함) 10

건(22%), 릴형 코드선 등 각종 저압배선류 9건(20%), 라인 스위치 등 개폐기류 5건(11%), 콘센트, 플러그 3건(7%)이며, 전동기2건, 임시전등(투광기) 2건, 교류 아크 용접기 2건, 배수펌프 모터 2건, 전동공구 2건, 기타 3건 등으로 사업장에서 사용하는 일반적인 저압의 전기기계기구에서 14건(31%)이 발생한 것으로 나타나고 있다(그림6).
